田阳那满新立村指挥屯香蕉种植基地“3·5”

一般中毒和窒息事故调查报告

田阳区人民政府事故调查组

二〇二六年六月

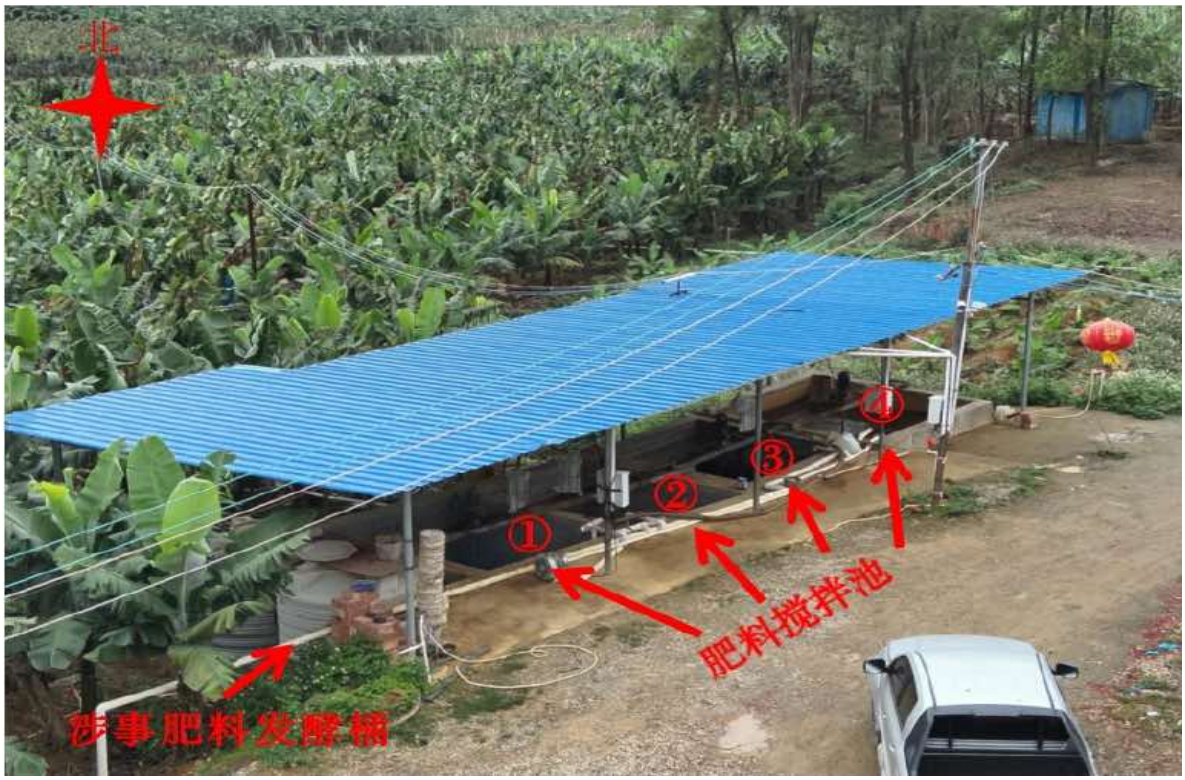
1.事故现场环境：事故现场位于百色市田阳区那满镇新立村原小学中交一航局西南公司南百高速公路改扩建工程项目部西北 20 米的铁皮棚。该铁皮棚为长方形开放式钢架结构，呈西南至东北走向，东西宽约 17.5 米，南北长约 5 米，铁皮棚场地面积约 87.5㎡。铁皮棚东面为那满镇新立村指挥屯香蕉种植基地仓库和员工宿舍，南面为中交一航局西南公司项目部和香蕉地，西面、北面为香蕉地［图一］。铁皮棚由西南向东北分别为 2 个并排的肥料发酵桶和 4 个肥料搅拌池［图二］。事故现场无安全警示标志，无安全操作规程上墙，未设置安全防护栏，周围闻到浓烈的刺激性气味。

2.事故发生点环境：事故发生点位于百色市田阳区那满镇新立村原小学中交一航局西南公司南百高速公路改扩建工程项目部西北 20 米的铁皮棚西南处肥料发酵桶［图三］。肥料发酵桶高 220cm，桶直径宽 180cm，桶盖宽 59cm，桶周长约 565cm，容积约 5.6m^3［图四］。涉事肥料发酵桶东侧约 1 米为香蕉种植基地员工宿舍通道，南侧 1 米为香蕉地，西侧约 30 厘米为同一规格装满肥料的肥料发酵桶，北侧约 40 厘米为肥料搅

拌池。涉事肥料发酵桶内有一把自制木质梯子和一把铁铲。桶内剩余肥料残渣呈半固态状，厚度约 20 厘米［图五］。事故 3 天后检测桶内气体浓度分别为可燃气体 1.1%LEL、氧气 20%Vol、硫化氢 0.0%ppm、一氧化碳 0.0%ppm，桶内温度 26℃［图六］。勘查人员对涉事肥料发酵桶相邻另同类肥料发酵桶进行气体检测，桶内气体浓度分别为可燃气体 1.4%LEL、氧气 15.08%Vol、硫化氢 7.1%ppm（约合 9.87mg/m ^{3}）、一氧化碳 57%ppm［图七］[1]。经对现场相关作业人员的询问和使用气体检测仪器设备对涉事肥料发酵桶相邻另一个密闭发酵肥料发酵桶进行气体检测，证实涉事肥料发酵桶内有硫化氢、一氧化碳等有毒有害气体。

GB46768–2025《有限空间作业安全技术规范》5.9.1c：有毒有害气体浓度不大于 GBZ 2.1 规定的最高容许浓度或短时间接触容许浓度,无最高容许 c)浓度和短时间接触容许浓度的,选用时间加权平均容许浓度。GBZ2.1–2019《工作场所有害因素职业接触限值》：COPC–TWA=25ppm、PC–STEL=50ppm；本次 57ppm＞50ppm 短时间接触上限，远超作业允许浓度，存在急性中毒致死风险。

图一：无人机拍摄事故现场图片

图二：事故现场铁皮棚外观

图三：事故现场照片

图四：涉事肥料发酵桶外观，肥料发酵桶高 220cm，桶直径宽 180cm，桶盖宽 59cm，桶周长约 565cm，容积约 5.6m³

图五：涉事肥料发酵桶内部情况

图六：事故发生三天后涉事肥料发酵桶内气体浓度分别为可燃气体 1.1%LEL、氧气 20%Vol、硫化氢 0.0%ppm、一氧化碳

0.0%ppm

图七：同类密闭肥料发酵桶内气体浓度分别为可燃气体1.4%LEL、氧气15.08%Vol、硫化氢7.1%ppm、一氧化碳57%ppm。
