武安云驾岭矿“5·12”一般其他瞒报事故调查报告

2025年5月12日21时25分许，河北邯郸冀中邯峰矿业有限公司武安云驾岭矿（以下简称“云驾岭矿”）19204工作面发生一起一般其他事故，造济损失232.5万元。事故发生后企业存在瞒报行为。

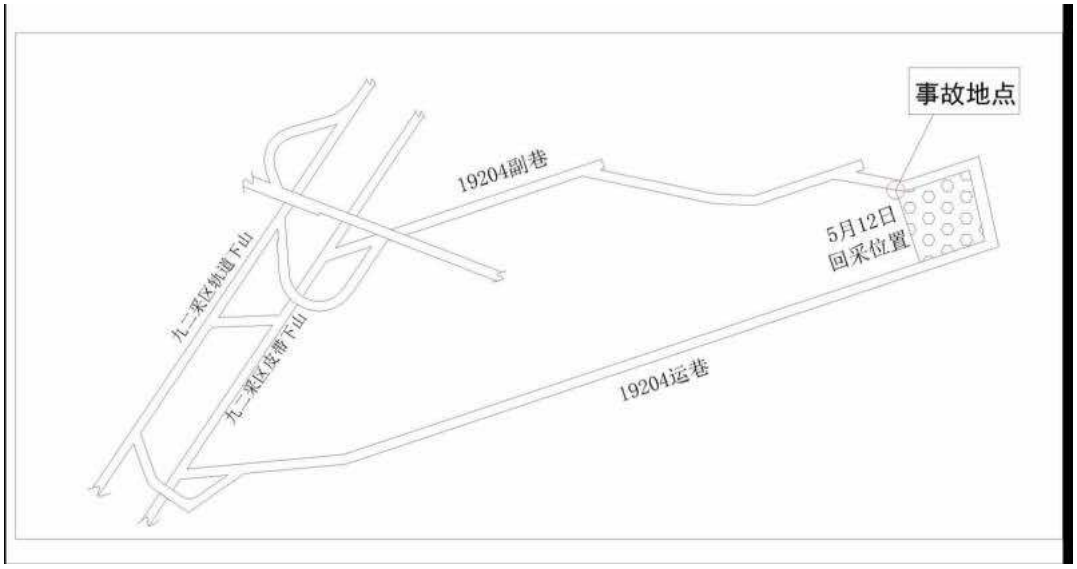
图1事故地点位置示意图

事故发生在19204工作面第35#液压支架处。

19204工作面属九二采区，工作面沿煤层走向布置，两巷均沿煤层顶板掘进，走向长度297m、倾斜长110m。工作面煤厚平均3.3m，煤层倾30°，局部火成岩侵入。

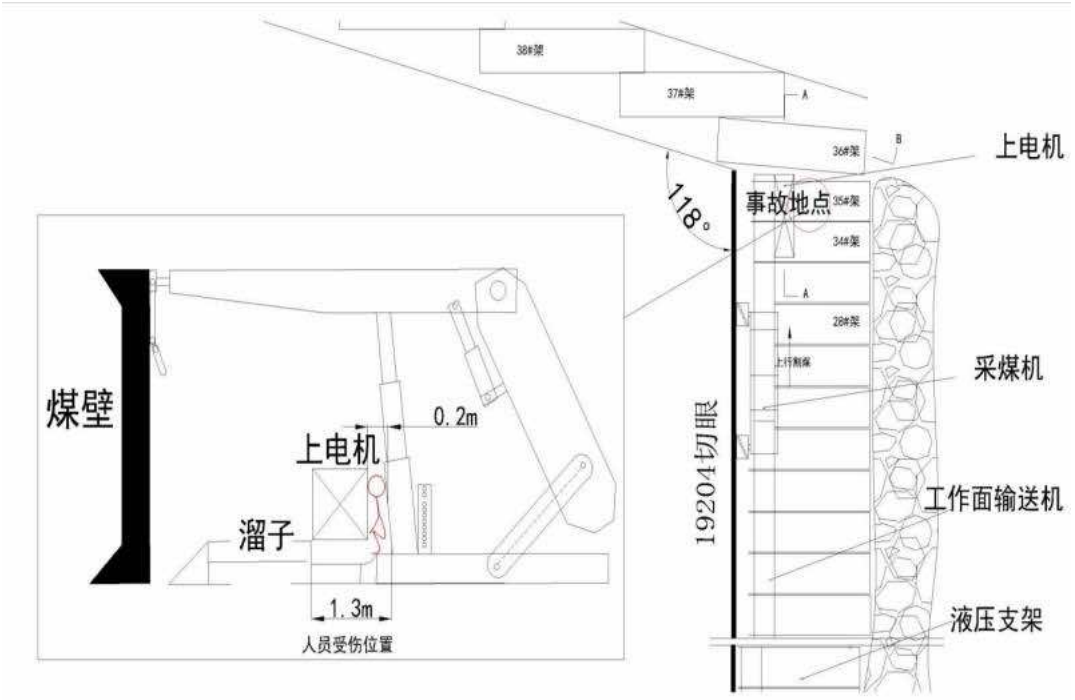
图4事故现场示意图

13时30分许班长付某某到达19204工作面泵站，在交接班期间发现乳化泵损坏，向跟班区长索某某汇报后，安排赵某某等11人去泵站更换备用泵，某某等7人进入工作面及运巷进行准备工作。18时30分许换好乳化泵，班长付某某安排1人负责开九二采区三部皮带，6人向外运更换的坏泵，赵某某、王某某4人进入工作面作业。赵某某负责在19204工作面机尾移33～35#支架，杨某某负责机组下滚筒，张林生负责上滚筒，班长付某某跟随采前探梁，王某某跟随采煤机看护电缆，李某某、乔某某在15#支架处进行调架、拉架。18时40分许工作面机组开始上行割煤，21时25分许机组上滚筒面局部火成岩侵入，倾角30°，截割较慢，此为当班第一刀煤），索某某巡视至32#架时发现赵某某在35#架前，身体呈半蹲状态，喊话未应答，行至

部被35#支架下立柱和刮板输送机减速器挤住，面向机尾，呼叫没有反应。索某某立即喊人抢救，付某某到现场后，用34#支架将刮板输送机顶开后
帽被挤扁，脸上血迹较多，随后赶到的李某某和杨某某将赵某某从支架里面抬至副巷。

赵某某违章在液压支架立柱前操作推移装置，误扳操作手把，造成刮板输送机向支架方向移动，被刮板输送机减速器和支架立柱挤伤致死。

（一）加强现场作业安全管理。安全管理人员要认真检查各处施工作业地点是否严格按照规程措施施工。在每次作业前，现场人员对现场环境这可能存在的机械伤害、地质条件变化等环境风险因素，在作业过程中，密切关注现场环境变化，遇到支架调整等情况，严格落实相关安全措施。

（二）强化安全隐患排查。全面分析单人作业等生产各环节可能存在的安全风险，加大安全巡查频次，发现问题及时整改，施行责任联挂。完善安全注意事项，采取有效措施制止违章操作支架冒险蛮干等违章行为。加强单岗作业人员安全管理，做到联保自保，彻底消除隐患。
