鄱阳山东中煤建设工程有限公司鄱阳南站“4·2”一般高处坠落事故调查报告

鄱阳县政府事故调查组

2023年7月10日

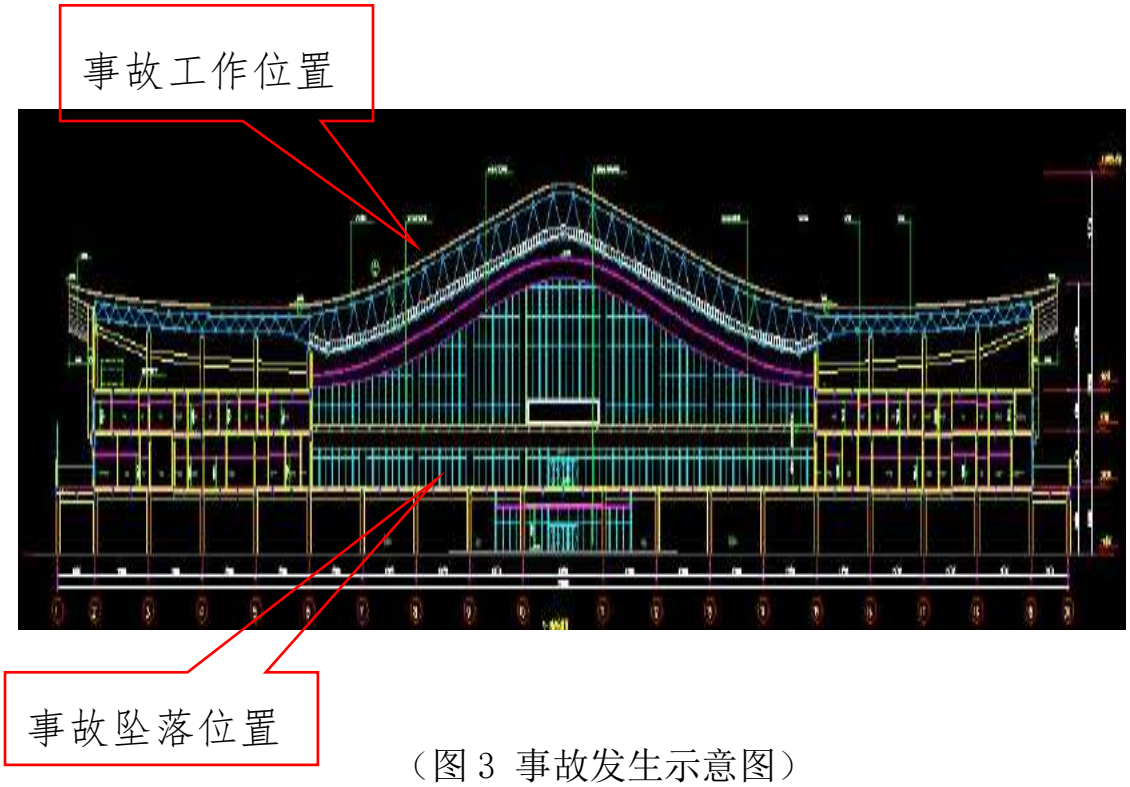
1.事故经过。程某福（施工现场附近群众）于3月31日通过山东中煤员工黄某平介绍到鄱阳南站施工工地上班，主要从事鄱阳南站站房楼顶顶棚铝镁锰板及隔热棉铺设工作。程某福未经新员工入职安全教育培训，也未经高处作业专门培训就直接上岗作业。2023年4月2日一天程某福一行10名作业人员一直在鄱阳南站站房楼顶顶棚铺设铝镁锰板，至下午16时40分左右程某福一行10人在顶棚铺设完铝镁锰板后，因未到下班时间，山东中煤现场施工带班班长朱某虎就又安排程某福等10人进行楼顶顶棚保温隔热棉铺设工作。程某福当时站在站房顶棚天沟处作业。施工人员开始铺设保温隔热棉工作不到10分钟，程某福在顶棚天沟处作业时不

慎滑倒，从 12 米高顶棚坠落到首层水泥混凝土地面。作业人员黄某平当场听到“碰”的一声响，紧接着又听到有人叫了“哎呦”一声，旁边就有工友说，有人摔下去了。现场施工带班班长朱某虎就问摔下去的是不是我们的人，工友说：“是，是，是”。现场施工带班班长朱某虎就从顶棚下到首层地面，发现程某福躺在地面上一动不动，伤势非常严重，朱某虎拨打 120 后为节省抢救时间，就喊工友将程某福抬上自己私家车送往鄱乐医院进行抢救，经医院抢救 50 分钟后，于 18 点 16 分宣布抢救无效死亡。

2.事故现场情况。鄱阳南站站房总建筑规模为 16000 ㎡，另设架空层 20180 ㎡。站型为线侧下式。站房为主体地上两层，地下一层。负一层为架空层，包括出站厅以及车场等；首层中央为通高的候车大厅，两侧为办公及设备用房。首层到楼顶工作高度为 12m。经当事人指认事故发生在候车大厅 8 轴向西 2 米处，工作高度为 12 米，事故工作作业面为楼顶 8 轴向西天沟处。

（图 1 指认事故工作位置）

（图 2 指认事故坠落位置）

（图 3 事故发生示意图）
