贺兰县金贵镇江南村孵化基地项目二期二标段“8·9”高处坠落一般事故调查报告

高处坠落一般事故调查小组

2024年9月

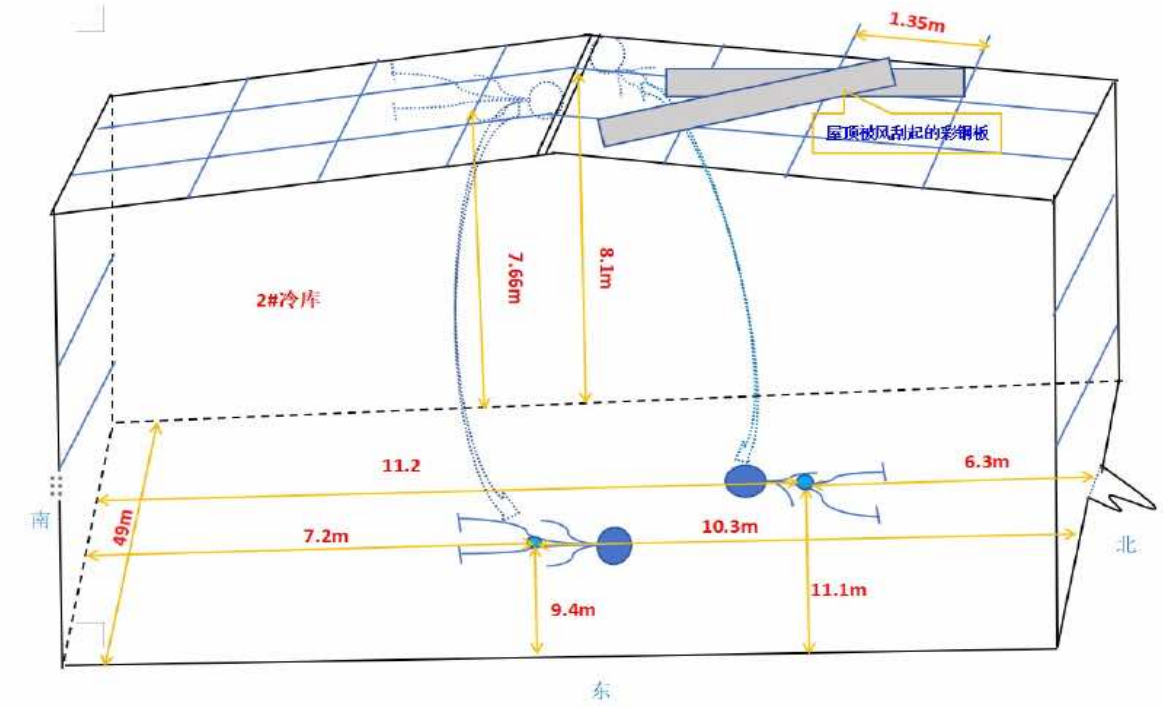
图 4　坠落人员从 2#冷库顶部坠落摸拟示意图

事故发生后，事故调查组对事故现场进行勘查，绘制了人员坠落模拟示意图（图 4）及 2#冷库顶部坠落平面图（图 5），作业人员通过 C 型钢柱爬至冷库顶棚作业。

事故调查组经过调查取证分析，调查认定本次事故的直接原是：马某、马某哈、马某某3人在未系挂安全带、未采取任何防坠措施的情况下，从C型钢柱爬到2#冷库钢结构顶部进行高处作业（对彩钢板进行捆绑固定），由于冷库钢结构顶部的彩钢板未固定（注：彩钢板的规格为8.675米（长）*0.91米（宽）=7平方米），大风将彩钢板掀起后把站在彩钢板上的马某哈、马某掀翻（当时马某某站在水槽内），导致马某哈和马某分别从顶部7.5米和7.6米的空档处（檩条间距1.35米）坠落
