高新区（新市区）迎宾路街道办事处新疆农科院粮食作物研究所“10·11”农业科研活动引发的一般生产安全责任事故调查报告

高新区（新市区）“10·11”农机亡人事故调查组

2025年1月15日

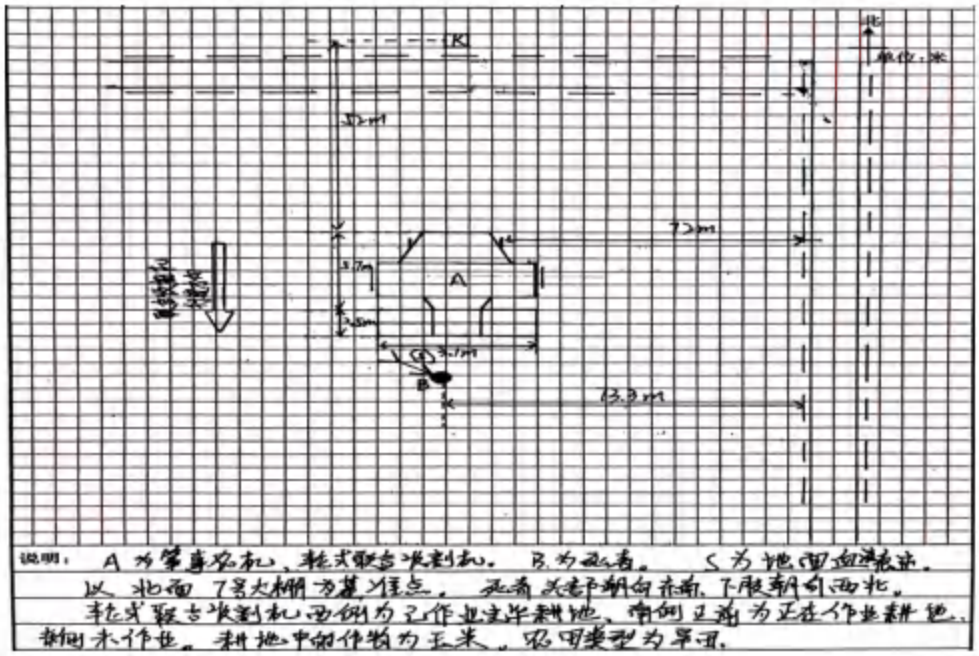
事故现场图 1

1.事发地点为新疆农科院粮食作物研究所的玉米试验地块。整个试验场四周由铁栅栏围起，场地大门位于西北处，试验场内地块由纵横分布的机耕道划分，并由不同的试验课题组租赁使用。因试验场内课题组较多，人员进出频繁，场地大门日间处于开放状态，铁栅栏和大门未起到阻止闲杂人员进入作用。事故现场已由迎宾路街道派出所封控，试验田内种植玉米，部分玉米未收割，一台牧野牌红色自走式玉米籽粒收获机坐北朝南停放田内，收割机割台底部、前部有血迹，鞋子。
