嘉定外冈上海威傲自动化技术有限公司“11·3”一般机械伤害事故调查报告

嘉定区生产安全事故调查组

2024 年 3 月 19 日

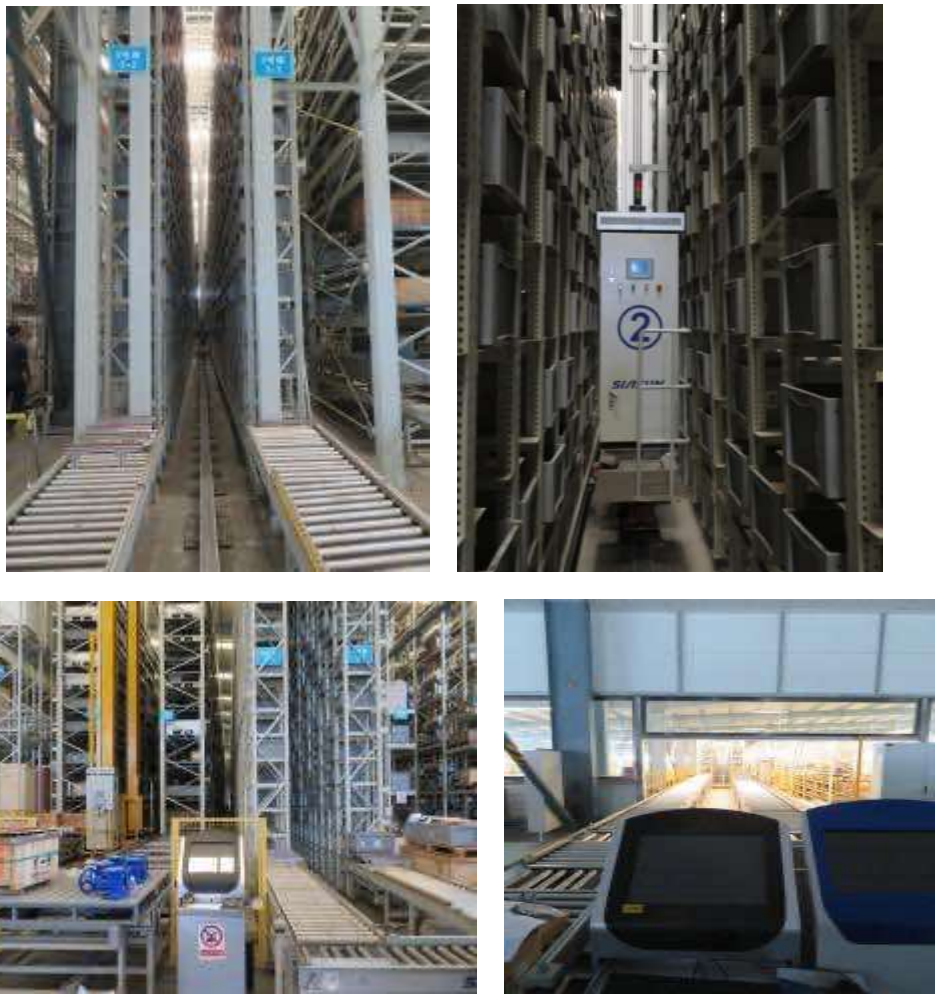
图一

发生事故的设备为威傲公司物流仓库内的2号库料箱堆垛机（以下简称“堆垛机”）。2号库为自动化立体库，由2排货架及1台堆垛机组成，货品放入货架及取出均由堆垛机自动化完成，2号自动化立体库共有两处操作岗位，一处位于仓库一层的货架北侧上料区，操作人员为2号库班组长汤官强；另一处则位于仓库二楼货架南侧的下料区，操作人员为仓库管理员赵俊，2处岗位均有操作台可操控堆垛机，但两处岗位相距较远，中间有货架间隔，无法看到彼此。堆垛机正面安装有红外感应，但只覆

盖堆垛机轨道区域，轨道两侧与货架的间隙处无感应。（见图一）
