重庆万州重庆环恒钢结构有限公司“6·20”一般机械伤害事故调查报告

重庆万州重庆环恒钢结构有限公司

“6·20”一般机械伤害事故调查组

2024 年 7 月

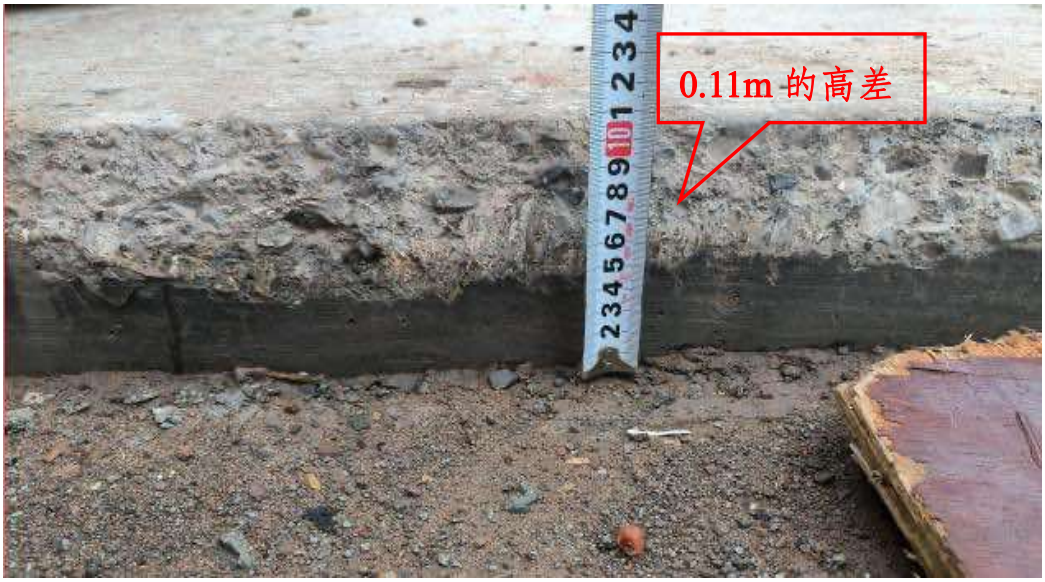
图 1

事故现场位于万州区陈家坝密溪沟渡改桥工程现场近东岸桥头处，路面为正在施工的干燥的加厚水泥路面和未加厚的路面，事故现场停放有一自行走直臂式高空作业平台（图 1）。

自行走直臂式高空作业平台为浙江鼎力机械股份有限公司产品，制造年份：2020 年，产品型号：BT30RT，系列号：BT20287，发动机型号：DEUTZ TD2.9 L4，外型尺寸（长*宽*高）为：12.25m*2.5m*2.87m，机器总重为：18210kg。该平台护栏上系有安全绳和安全带，系重庆环恒钢结构有限公司租赁使用（图 2）。

事发地点为正在施工的干燥的加厚水泥路面和未加厚的路面的连接处，路面连接处存在 0.11m 的高差（图 3），路面上有作业人员使用过的安全帽和少量血迹（图 4）。
