荔浦市杜莫镇荔浦市三宝矿业有限公司荔浦市杜莫镇三保建筑石料用灰岩矿一区块“5•21”一般车辆事故调查报告

2025-09-12 17:10　来源：荔浦市应急管理局

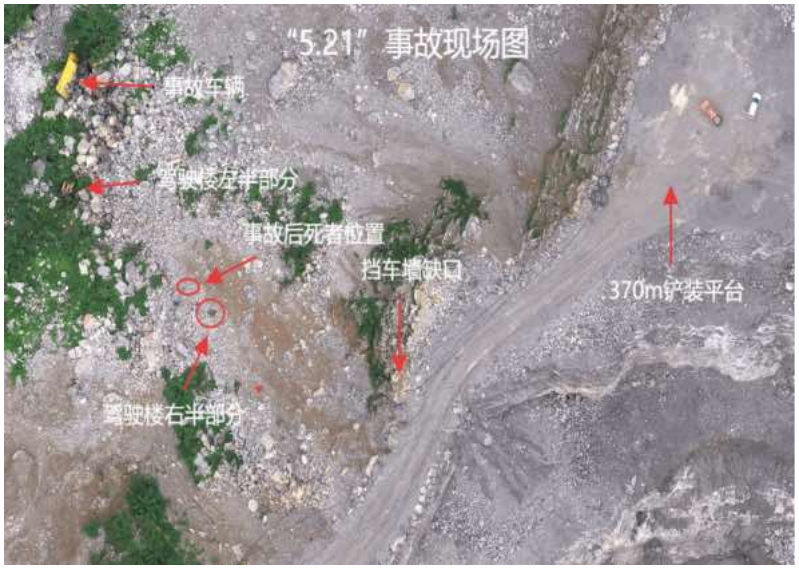
图1 荔浦市三宝矿业有限公司事故现场图片

荔浦市三宝矿业有限公司事故发生时处于基建阶段，矿山最顶端+430m标高平台为削顶平台，+370m标高铲装平台长约85m，宽度最大约41m18m。自+250m标高处破碎系统卸料口至+370m标高铲装平台已完成运输道路施工，+370m标高铲装平台以上至+430m标高削顶平台为机械上山道路生区域位于+370m标高铲装平台至+336m标高平台的运输道路段，事故地点位于距+370m标高铲装平台口约54m拐弯处，标高为+350.19m。该段运坡度不一致，分为上下两段，由弯道联接，路面是泥结碎石，路基两侧临崖，用砂石、石块等修筑不规则简易挡车墙，相关警示标志设置不全（现场图）。上段路面宽度5.0m左右，纵坡为21.39%，下段路面宽度5.0m左右，纵坡为16.48%。

（一）荔浦市三宝矿业有限公司荔浦市杜莫镇三保建筑石料用灰岩矿一区块运输道路从+370m标高平台往下局部地段路面宽度为4m，且自破口至+370m标高平台的矿山道路坡度最大纵坡为23.1%，也未在运输道路转弯处设置警示标志，不符合其《安全设施设计》“最大纵坡不大于等于9输路面净宽5m”和“在运输道路转弯处设置‘转弯慢行’等警示标志”的设计要求。

（二）荔浦市三宝矿业有限公司荔浦市杜莫镇三保建筑石料用灰岩矿一区块运输道路局部地段无挡车墙，局部地段挡车墙高度仅0.4m，小于轮胎直径（1.450m）的1/2，不符合其《安全设施设计》“道路外侧护栏可采用Gr标准波形梁护栏或利用废土石堆筑连续挡车墙，高度不小于运输直径的1/2”的设计要求。

（一）强化企业主体责任。**一是**健全矿山岗位责任制，严格按照国家矿山安全监察局要求，配备“五职”矿长不少于2人、“五科”相关人员
人；**二是**加强矿山安全管理，提高安全管理人员业务水平，强化工作现场安全监管，加大安全检查和隐患排查力度，对工作现场“显”“隐”两种
大排查大整治，及时发现和消除存在的事故隐患；**三是**严格按照《安全设施设计》要求对运输道路等相关设计按要求组织施工；**四是**严格落实安全
训制度，加强新入职员工的安全知识和技能培训力度，切实提升员工安全知识和实操技能，确保培训考核合格后上岗，并完善“一期一档”“一人
五是未经验收合格，不得恢复基建。
