东港新城东港黄海船舶修造厂“10·12”一般火灾事故调查报告

东港市“10·12”事故调查组

2025年12月11日

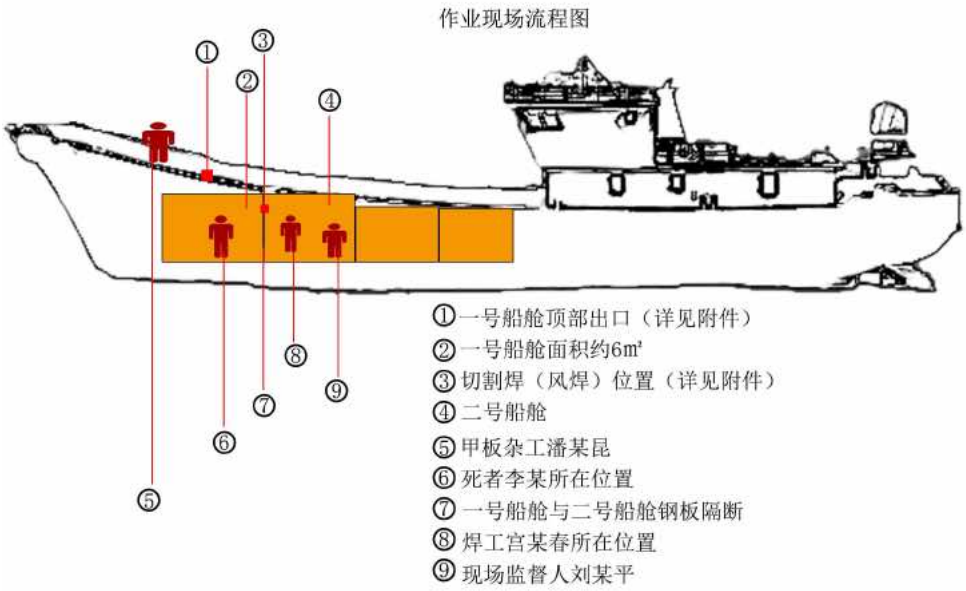
图 2 事发时现场流程图

2025 年 10 月 12 日中午 12 时许，李某（死者）通过①号入口（唯一出入口）进入面积约为 6 ㎡的一号船舱，同时甲板上杂工潘某昆递给李某一个饮料瓶，瓶上有开孔眼；李某进入船舱，现场⑦钢板隔断附着大面积聚氨酯发泡，李某对作业面③位置做出清理即刮掉局部发泡，露出作业面钢板，作业时一旦有引燃的明火，立即用饮料瓶装水对明火处进行扑灭处理（现场照片详见

12 时 30 分许，焊工宫某春来到二号船舱，对③位置进行气（风）焊热切割作业，切割的作业孔主要是为了船舱走电线和水管用，刘某平在二号船舱负责看火及配合打下手，在切割作业进行约 10 秒左右，甲板上工人潘某昆发现一号船舱开始冒烟，并立即拿着甲板上灭火器开始灭火，同时喊人进行救火，二号舱的宫某春和刘某平在听到喊声后也参与救援灭火，约 5 分钟后明火被扑灭。一号舱内李某未能逃出船舱。

宫某春在 2 号船舱内进行气焊切割钢板作业时引燃 1 号船舱

内聚氨酯发泡，李某在1号船舱作业未配带劳动防护用品，现场易燃的聚氨酯发泡采取的技术处理措施不合理[28]，李某来不及逃生被烧焦死亡。
