建水临安红河靓点新型材料科技有限公司钢结构厂房顶棚维修工程“6·25”一般高处坠落事故调查报告

建水县政府事故调查组

2026年8月20日

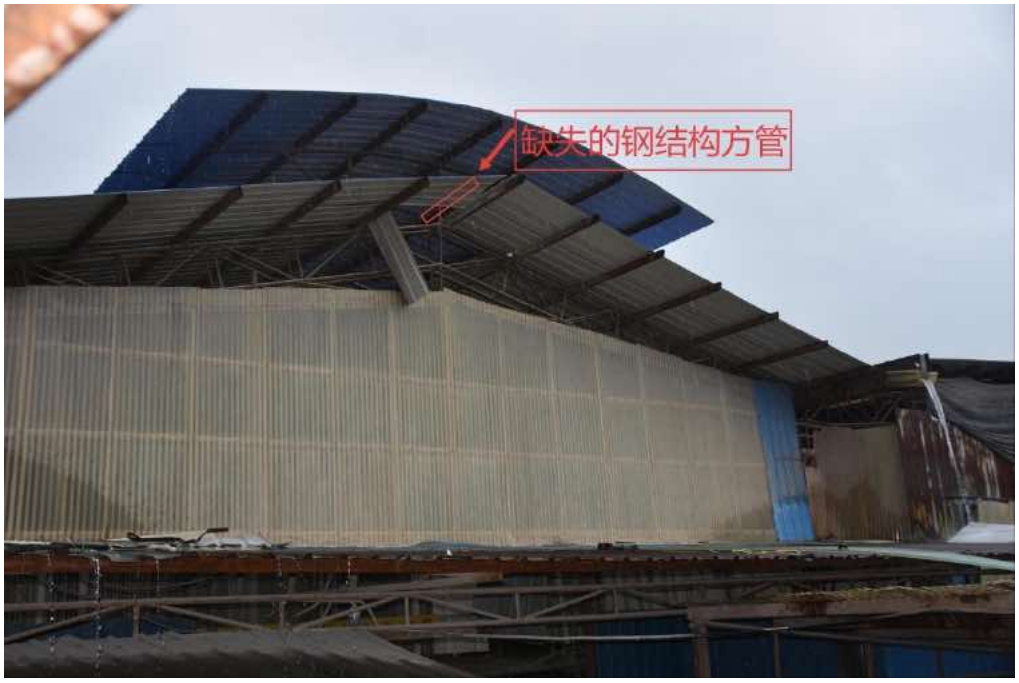
图 11 踩踏处缺失的钢结构方管

1.建水鑫隆钢结构有限公司，作为建筑施工企业（承包单位），未建立安全管理机构或配备专职安全管理人员，法定安全生产责任落实不到位，未组织作业人员进行安全教育培训和安全技术交底，安排不具备资质人员从事高处作业，未执行特种作业审批、监护制度，未设置坠落防护水平生命线装置，隐患排查治理不力，未能及时发现彩钢瓦下面的支撑钢结构方管缺失，彩钢瓦未有效固定的隐患，对事故发生负有主要责任。其法定代表人吴某群作为承包单位的现场负责人未尽到主要负责人安全生产法定职责，未及时纠正和制止违章作业行为，安全管理层层失守，对事故发生负有领导责任。
