元宝区四季温温泉会馆“5·25”一般淹溺事故调查报告

元宝区“5·25”事故调查组

2024年9月

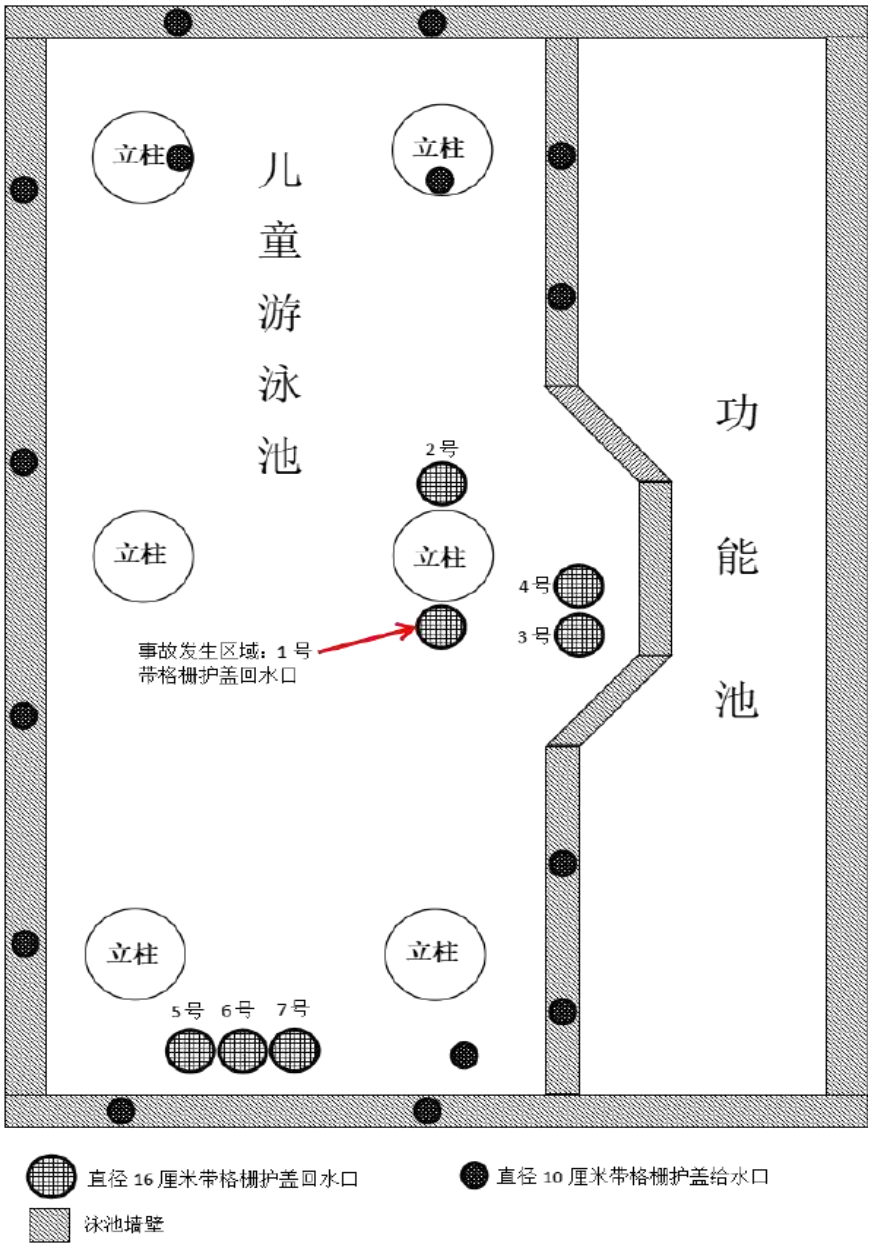
图 1 四季温会馆儿童游泳池有关设施位置图

四季温会馆占地约3000平方米，共2层。会馆1楼建有1个长50米、宽20米的成人游泳池和1个内径长19.28米、宽12.48米，高0.89米的综合水池（划分为儿童游泳池和功能池）。

事故发生区域为形状不规则的儿童游泳池，当日水深80厘米，池内设有6根立柱，池底设有7个直径为16厘米的

带格栅护盖回水口。池底、池壁及立柱上设有 15 个直径为 10 厘米的带格栅护盖给水口。1-4 号回水口分别由 4 台标号为 1-4 号、功率为 5.5 千瓦的不锈钢卧式单级离心泵控制，5-7 号回水口共同由 1 台离心泵控制。 1、3 号泵为一组，2、4 号泵为一组，四季温会馆日常营业时会开启其中一组，另一组作为备用，事故发生时开启的为 1、3 号泵控制的 1、3 号回水口。
