沙坡头镇罗宁夏林兴农业有限公司“3·11”一般火灾事故调查报告

沙坡头区政府事故调查组

2026 年 7 月

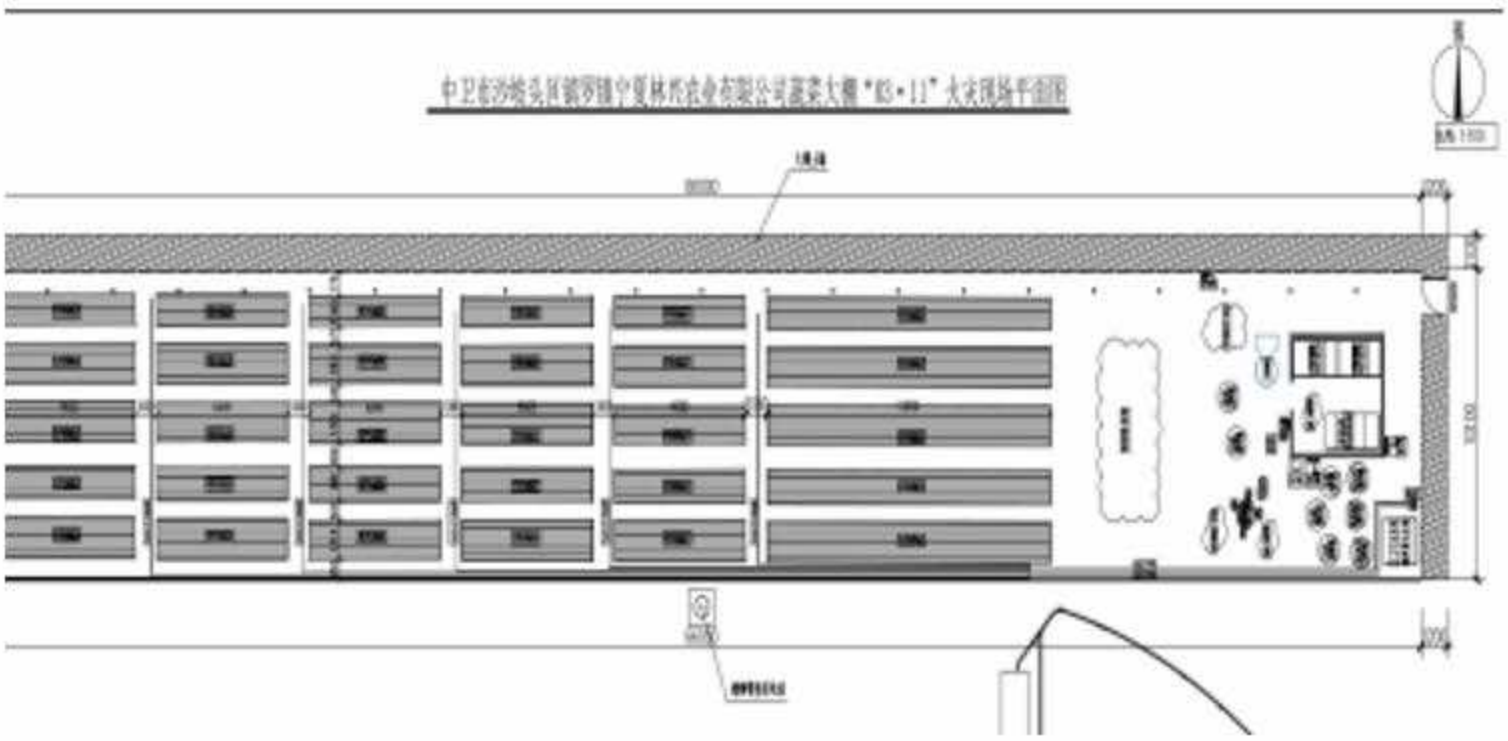
卫市殡仪馆暂存。06 时 00 分，现场火势被全部扑灭，经消防救援人员排查无复燃可能后，对火灾现场进行封闭。
