罗鹿高速建设项目“5·10”一般车辆伤害事故调查报告

经调查认定，罗鹿高速公路建设项目“5·10”一般车辆伤害事故系一起司机卸料操作不当、生产经营单位现场管理缺失造成的生产安全责任事故。

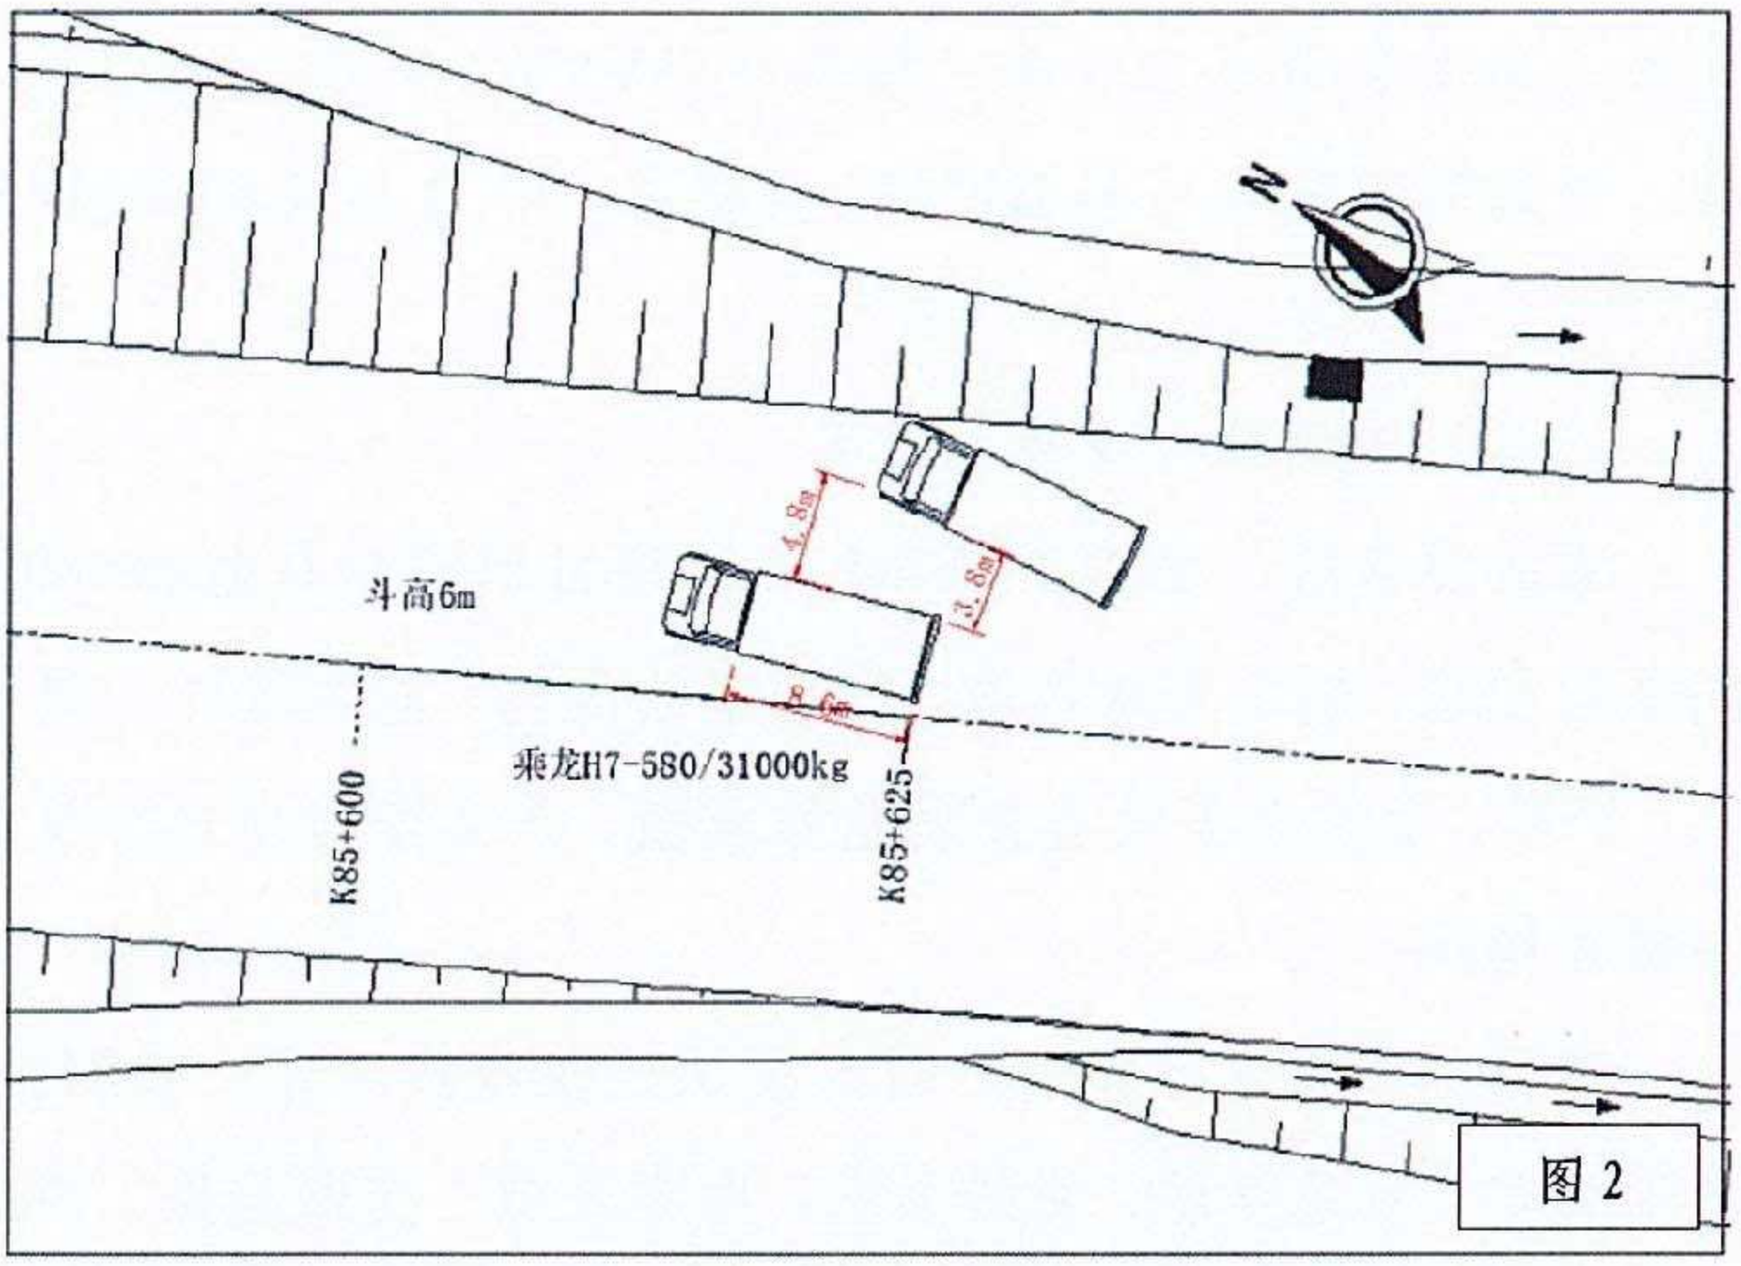
图 1

2.现场状态。涉事车辆桂 BV**67 自卸车发生侧翻，举升状态的车厢整体倾覆，直接碾压右侧桂 BJ**27 自卸车驾驶室，造成驾驶室严重变形坍塌。经实测：两车常态下横向间距最大值 4.8m、最小值 3.8m，桂 BV**67 举升车斗最大高度 6m（见图一、图二）。

2026 年 5 月 10 日 14 时许，驾驶员林*华驾驶桂 BV**67 自卸车进入项目指定卸料区开展砂石卸料作业。作业过程中，林*华违规举升车辆斗体，车辆重心偏移并向右侧倾斜。同一时段，驾驶员韦*锋驾驶桂 BJ**27 自卸车，违规倒车进入桂 BV**67 右侧卸料危险区域，两车安全距离不足 5 米。现场后方待命的铲车驾驶员第一时间发现险情，持续鸣笛警示；周边等候卸料的其他车辆驾驶员亦下车喊话、手势提醒，但因两车门窗紧闭、发动机运转噪音较大，两名驾驶员均未接收警示信息。

间操作控制装置降下斗体，最终桂 BV**67 在升斗状态下完全侧翻，升起的车厢重压桂 BJ**27 驾驶室，导致驾驶员韦*锋当场死亡。

1.桂 BV**67 车辆驾驶员林*华车辆从业资格证失效，操作技能不熟练，在卸车举升作业中未打开驾驶室窗户观察周边环境、未确认周边安全距离，违规举升;存在偏载卸料、操作不当等[②]行为，

在出现突发情况时应急处置措施不力，未及时进行降斗操作，导致车辆失稳侧翻，是事故发生的直接原因。

2.桂 BJ**27 驾驶员韦*锋在自卸车桂 BV**67 进行举升卸料过程中，违规倒车进入卸料倾覆危险区域内，未保持足够的安全距离③，是事故发生的另一个直接原因。

鹿寨县芝鑫矿业有限公司。全面压实安全生产主体责任，对所有运输车辆、驾乘人员开展全员资质大清查，坚决清退从业资格失效、技能不达标、安全意识薄弱的人员，严格执行“无证不上岗、不合格不上岗”制度；卸料作业必须配备专职现场安全员及指挥人员，实行“先警戒、再检查、后作业”制度；建立常态化安全教育、安全技术交底和应急演练机制，提升从业人员安全意识和应急能力；完善车辆运输、外包合作安全协议，厘清各方安全责任，对外包车辆、合作人员实行统一管理、统一培训、统一检查。

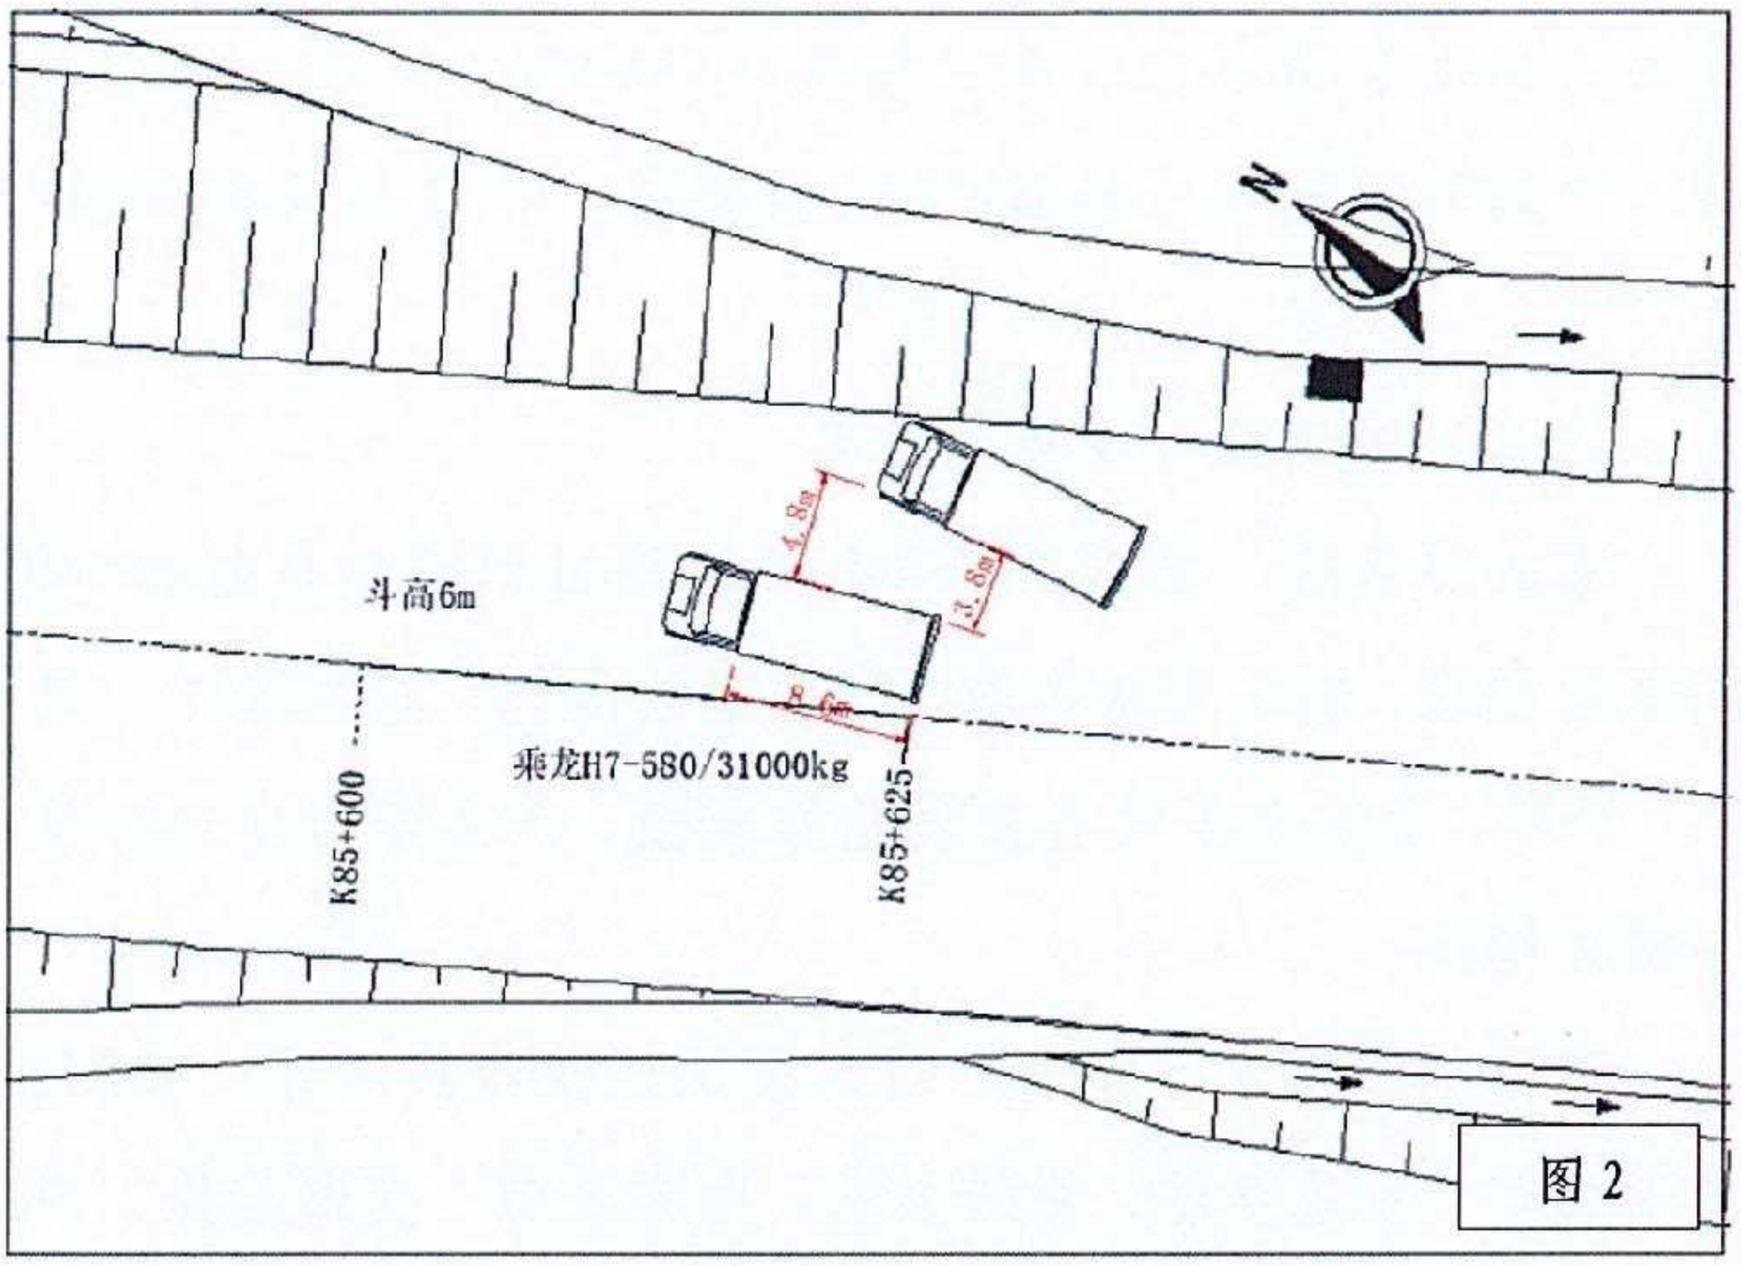
图 1

2.现场状态。涉事车辆桂 BV**67 自卸车发生侧翻，举升状态的车厢整体倾覆，直接碾压右侧桂 BJ**27 自卸车驾驶室，造成驾驶室严重变形坍塌。经实测：两车常态下横向间距最大值 4.8m、最小值 3.8m，桂 BV**67 举升车斗最大高度 6m（见图一、图二）。

鹿寨县芝鑫矿业有限公司。全面压实安全生产主体责任，对所有运输车辆、驾乘人员开展全员资质大清查，坚决清退从业资格失效、技能不达标、安全意识薄弱的人员，严格执行“无证不上岗、不合格不上岗”制度；卸料作业必须配备专职现场安全员及指挥人员，实行“先警戒、再检查、后作业”制度；建立常态化安全教育、安全技术交底和应急演练机制，提升从业人员安全意识和应急能力；完善车辆运输、外包合作安全协议，厘清各方安全责任，对外包车辆、合作人员实行统一管理、统一培训、统一检查。
