索 引 号：/2021-00038　　发文机关：信州区应急管理局　　文件编号：

上饶某屠宰有限公司“5·7”触电一般事故调查报告

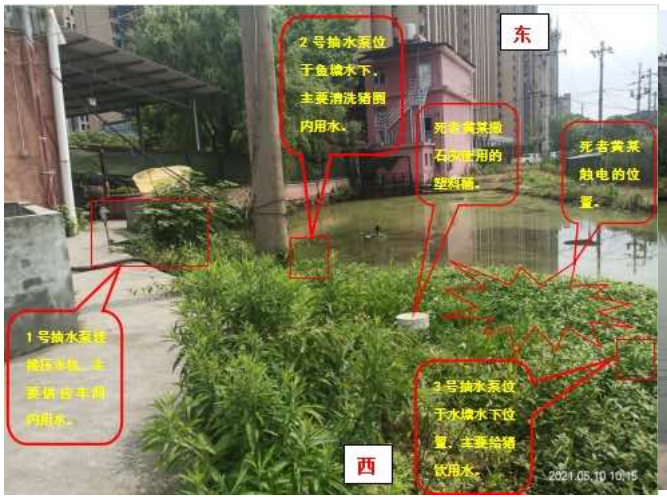
2021年5月7日19时28分许，接上饶某屠宰有限公司负责人胡某报告。18时30分左右，位于信州区茅家岭街道志敏西大道，发现屠宰场医对尸体勘验，初步判断为触电死亡。事故造成直接经济损失为80万元。

2021年5月7日下午，屠宰公司员工黄某和胡某、宋某等四人在公司院内一起打麻将。15时左右，黄某提出要做事去了不玩了，于是胡某因胡某丈母娘不想打了，宋某就给黄某打电话，但黄某的电话联系不上，当时大家都没有在意此事，就继续打麻将。17时10分左右，麻将就备吃饭，但一直没有看到黄某，胡某和宋某等几个人一起在公司院内中寻找黄某，后来在院内南侧小水塘东边发现有撒石灰的痕迹，于是胡某在小水塘西北边发现黄某躺在草丛上，头朝水塘西北侧仰躺在水塘边，右手拿着不锈钢的铁勺放至胸前位置，左手拿着装有石灰的白色塑来人，黄某在这里，并走到黄某跟前摸了一下他的脸部，感觉脸部冰凉，宋某跑过来看到黄某躺在水塘里就脱了鞋子下去准备把黄某拽上来水塘正中间的超声波增氧机还在工作中，胡某就马上叫人去把超声波增氧机开关关掉，叫宋某不要碰赶快上来。随后，胡某报了警并拨打了医护人员查看了一下黄某的眼睛，发现已经没有生命体征了，在医护人员用听诊器准备给黄某检查心跳时，接触黄某身上还有电。19时10分开后，将尸体移至院内平地上，法医对尸体进行了勘验，尸体左臀部有明显的电击斑，初步判断为触电死亡。
