汾阳市三泉镇山西金塔山福利煤焦有限公司厂区道路排水管网改造工程“8·30”管沟坍塌一般事故调查报告

汾阳市人民政府事故调查组

2023 年 11 月 29 日

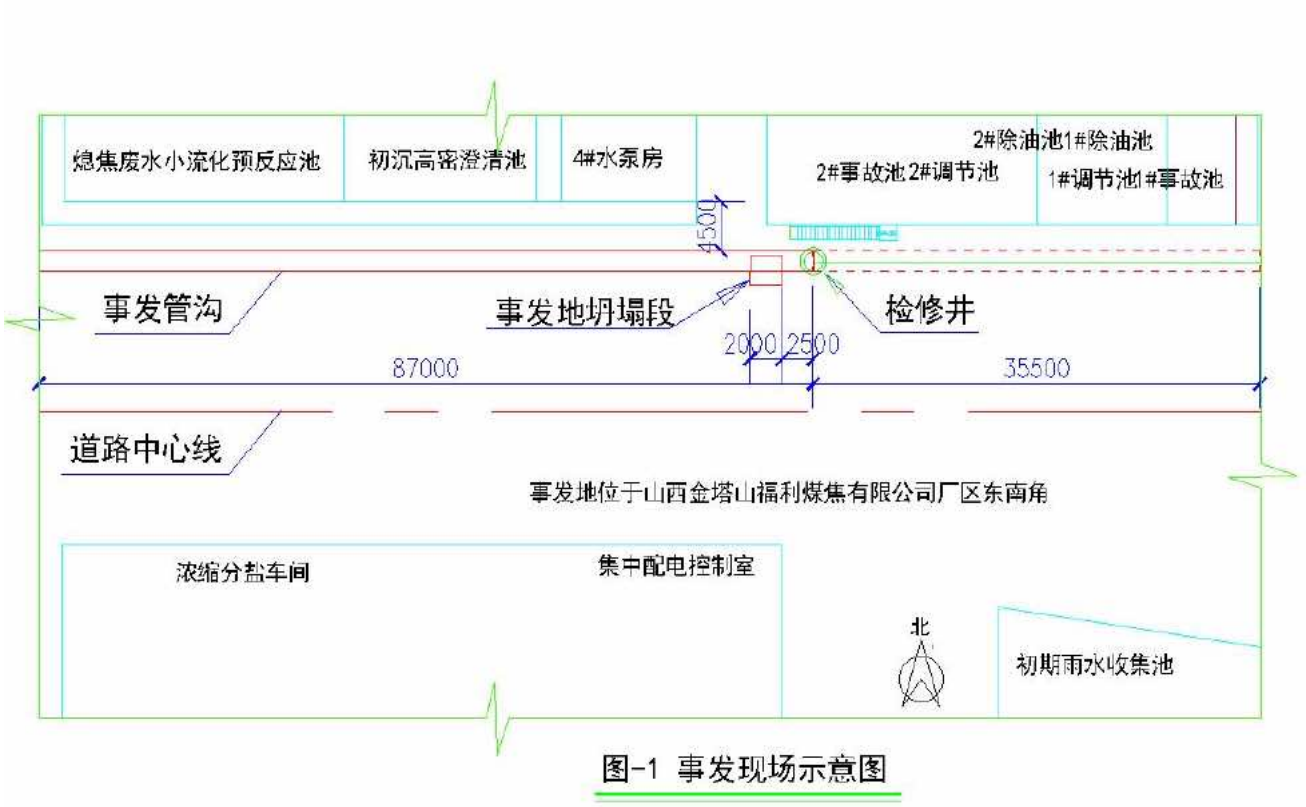
图-1 事发现场示意图

白色菌丝，结构松散，工程性能较差。层厚 0.3-16.7 米，平均层厚 2.75 米，层底埋深 0.3-16.7 米，平均埋深 2.75 米。管沟计划开挖尺寸为下口 1 米，上口 1.6 米，深度约 1.6 米。经查验该工程规模在限额[1]以下无需办理《建设工程施工许可证》和报建手续，未实施监理。（见图-1）

事发现场为位于金塔山福利煤焦有限公司厂区东南角。该工程于2023年8月29日自西向东开始挖管沟，事故发生时共计开挖管沟长度85米，事发地为自西向东75米处，经现场测

量坍塌长度 2 米，宽度 0.5 米左右，深度约 1.6 米，坍塌土方量约 1.6 立方米，坍塌点上方堆放有百余块红砖（见图-2）。

经现场勘察和调查取证，该事故发生的直接原因是：排水管沟未按《给水排水管道工程施工及验收规范》GB50268-2019 中表 4.3.3（见下图-3）放坡且未采取任何支护措施，在沟槽南侧

施工材料（百余块红砖）堆载作用下，管沟南侧粉土层发生局部坍塌，坍塌土方直接将许某生胯下双腿掩埋，后经送医抢救无效死亡（家属拒绝进行死亡鉴定）。

1.山西力通路桥工程有限公司在未编制专项施工方案,且未按管沟工程施工安全技术规范进行放坡开挖或支护，未能有效防范坍塌风险，机械开挖后未对土质结构进行分析研判，且将建筑材料（百余块红砖）堆载在开挖好的管沟南侧，对管沟南侧沟壁造成挤压坍塌。

（二）山西力通路桥工程有限公司。要进一步强化项目安全管理，配齐配强安全管理机构，根据施工现场和施工项目制定各类相关专项施工方案，规范施工行为；要加强对临时用工人员管理与安全教育培训；强化现场安全管理，加强施工现场组织协调管理，严格按照规范要求进行作业，对作业人员违章行为要及时制止和督促整改，确保现场施工安全。
