宝坻区新建年产50万件阀门智慧工厂项目“8•13”一般高处坠落事故调查报告

来源：宝坻区应急管理局　发布时间：2025-12-16 18:10

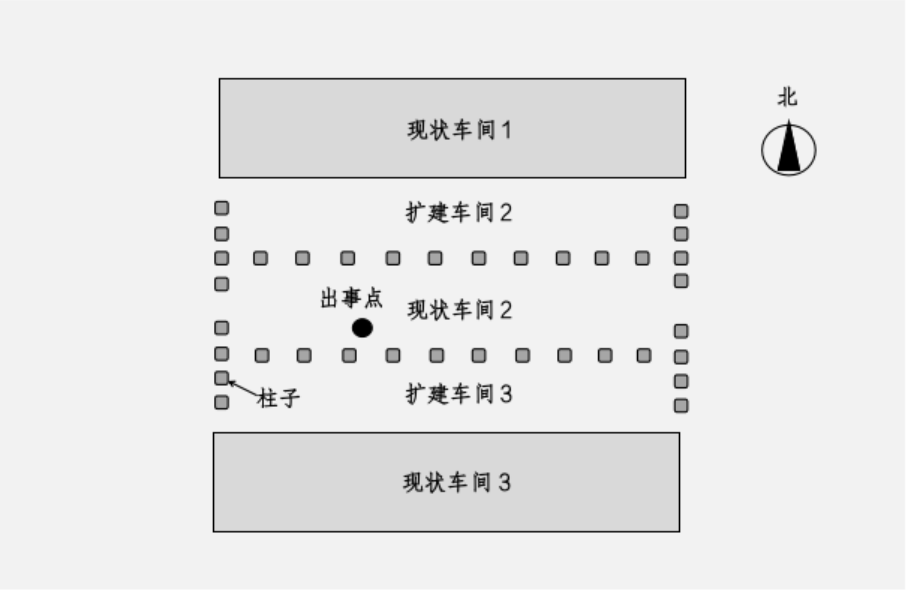
图1事故现场图（由北向南拍摄）

事故现场位于宝坻经济开发区九园工业园区新建年产50万件阀门智慧工厂项目工地。涉事地点位于中阀公司现状车间2，该车间为改造车间，改造后与扩建车间2、扩建车间3屋面连为一体。作业人员自彩钢板屋顶坠落，坠落位置距地面垂直高度12米。

2025年8月13日6时许，李臣、张立东、杨东、张海鸽、刘玉森5人开始第三天作业，当天作业流程为先将高空压瓦机压制的彩钢板从厂房顶北坡转运至南坡，再进行固定。7时33分许，5人协同将第八块彩钢板运至南坡指定位置铺好，返回北坡准备取下一张彩钢板时，李臣行走在高空压瓦机出口位置彩钢板（该区域下方无檩条）上，因彩钢板承重力不足摔落至地面。

经现场勘验、调查询问和综合分析，事故调查组认定：作业人员在未设置生命线的情况下，于彩钢板屋面行走时坠落，是事故发生的直接原因。

恒煜公司要深刻吸取事故教训，切实落实企业安全管理主体责任；要加强对作业人员的安全教育培训，加大安全生产投入，做好施工现场的安全防护；要全面加强对施工现场的安全检查，落实安全生产隐患排查治理制度。
