大庆星耀天地生活中心
“12·3”一般高处坠落事故调查报告

大庆市龙凤区人民政府事故调查组

2026 年 2 月

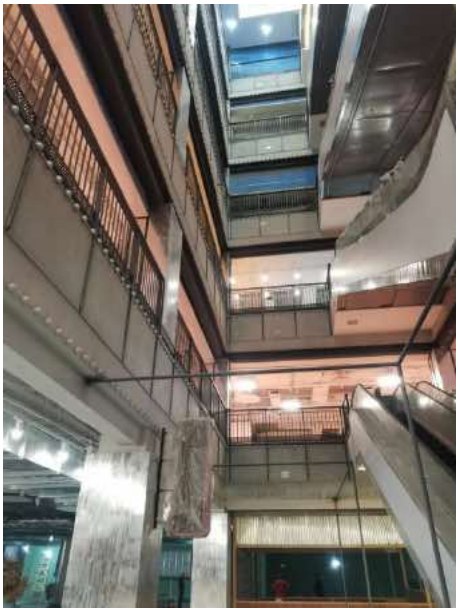
2025年12月3日6时30分许，吉林省艺匠装饰工程有限公司雇佣作业人员王晓海（事故遇难者），在大庆星耀天地生活中心天井公共区域约五层标高位置开展脚手架拆除作业。作业期间，王晓海虽佩戴五点式安全带、防滑作业鞋及安全帽，但在转场至下一层作业面时，未按操作规程要求使用旁侧1米处的专用上下梯，为图作业便捷擅自从脚手架上层滑降至下层。滑行过程中王晓海未抓牢脚手架栏杆，且安全带安全绳未按规定悬挂固定，最终失稳发生高处坠落。

图1 事故发生时人员坠落位置

施工人员王晓海身上佩戴五点式安全带、穿防滑鞋、戴安全帽，在大庆星耀天地生活中心天井公区场景拆除脚手架过程时，违章操作，发生意外坠落，当场坠亡。

一要深刻吸取事故教训。严格遵守有关行业的相关规定，认真查找在从业人员履行岗位职责、隐患排查治理、安全生产管理、从业人员教育培训、安全防护措施落实等方面存在的问题。二要对员工进行严格的培训和施工安全交底，让员工了解事故大多是由于“三违”造成的，增强员工的安全意识，让员工了解本岗位的操作规程，严格按规程作业。三要制定严格的安全培训制度，对员工进行全员全岗位安全培训。四要在每次作业前应对本次作业进行风险辨识，对危险作业场所进行风险管控，避免事故发生。五是施工现场管理人员、安全员在施工过程中不得擅离职守。

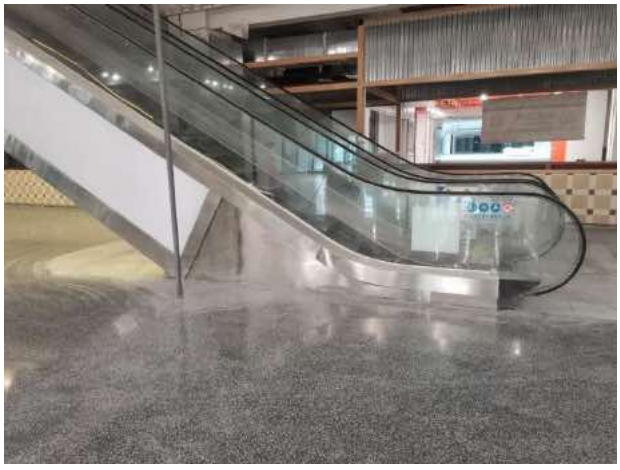
事故地点位于大庆市龙凤区世纪大道与龙永路交叉口，大庆星耀天地生活中心天井公区场景维修施工现场，工人王晓海坠落在大庆星耀天地生活中心4号门入口正对面天井下。

图2 人员坠落地面位置
