北京平谷万达锦华酒店
“9·25”一般生产安全事故调查报告

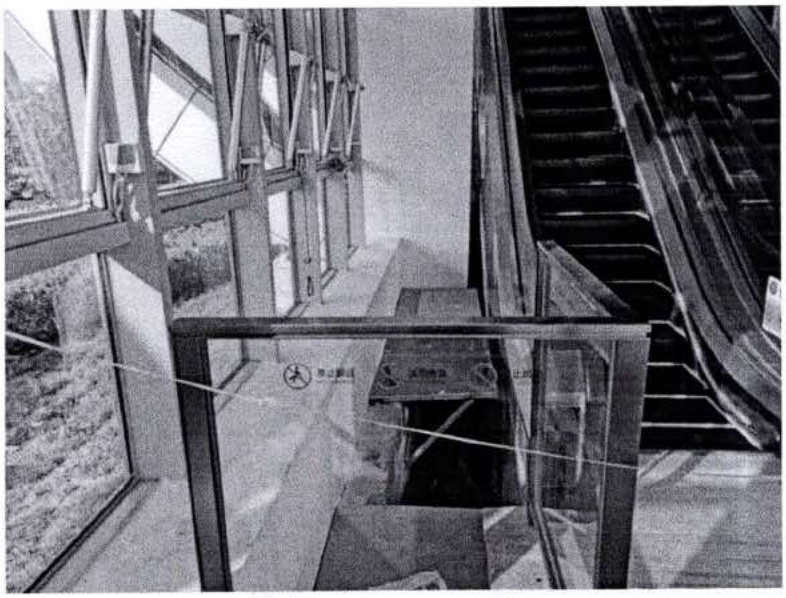
（事故现场照片1）

事发地点位于北京平谷万达锦华酒店一层西侧电动扶梯间的扶梯与墙体空隙区域，事发时该区域用厚0.8cm，宽85cm,长122cm的木质三合板拼接铺设，下方为间隔约1.1m的三角方钢斜撑作为支撑，木质三合板上方铺设一层人工假草皮作为装饰，人工假草皮上方放置了两张写有“禁止踩踏”字样的A4纸作为安全提示，该区域外侧有酒店设置的正规防护栏，防护栏玻璃上贴有“禁止翻越”、“请勿倚靠”等安全警示标识。

乱，为遮盖下方情况，现场对施工单位下达指令，要求其对酒店一层西侧电动扶梯间的扶梯与墙体空隙区域进行美化封闭施工，未对美化封闭结构承受荷载提出要求，施工方完成施工后在上方放置了“禁止踩踏”安全提示标识。该项美化封闭施工不在北京平谷万达锦华酒店改造工程范围内，是增加的临时施工项目，因此，9月14日区住建委组织的竣工联合验收不涉及该项美化封闭施工验收。

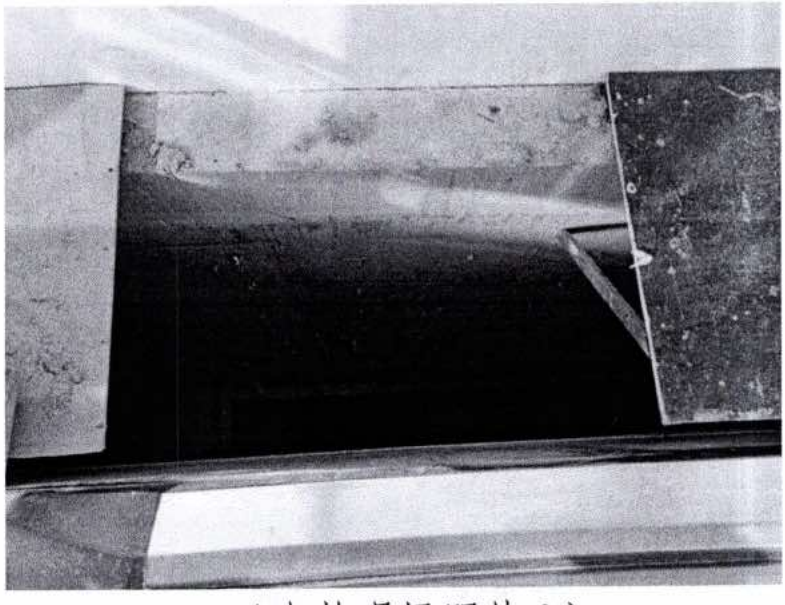
（事故现场照片2）

2023年9月25日，北京谷达酒店运营管理有限公司要求保洁公司北京贯豪清洁服务有限公司出6名保洁人员对酒店公共区域进行保洁，保洁公司负责人张朋久按要求派出6名保洁人员，其中将刘**派至酒店大堂一层区域进行保洁。15时30分，在酒店一层西侧电动扶梯间，刘**手拿吸尘器翻越扶梯栏杆到达扶梯与墙体空隙区域开始进行地面吸尘保洁；15时36分，刘**踩破该区域第二块木质三合板坠落至地下二层地面，经现场测量，事发点位距地下二层地面高度为11.2米。16时30分许，发现刘**坠落后酒店方随即拨打120急救电话；16时57分，120急救车将刘**送往平谷区医院进行抢救；20时30分，刘**经医院抢救无效后宣布死亡。
