汾阳市三泉镇山西金塔山福利煤焦有限公司厂区道路排水管网改造工程“8·30”管沟坍塌一般事故调查报告

汾阳市人民政府事故调查组

2023 年 11 月 29 日

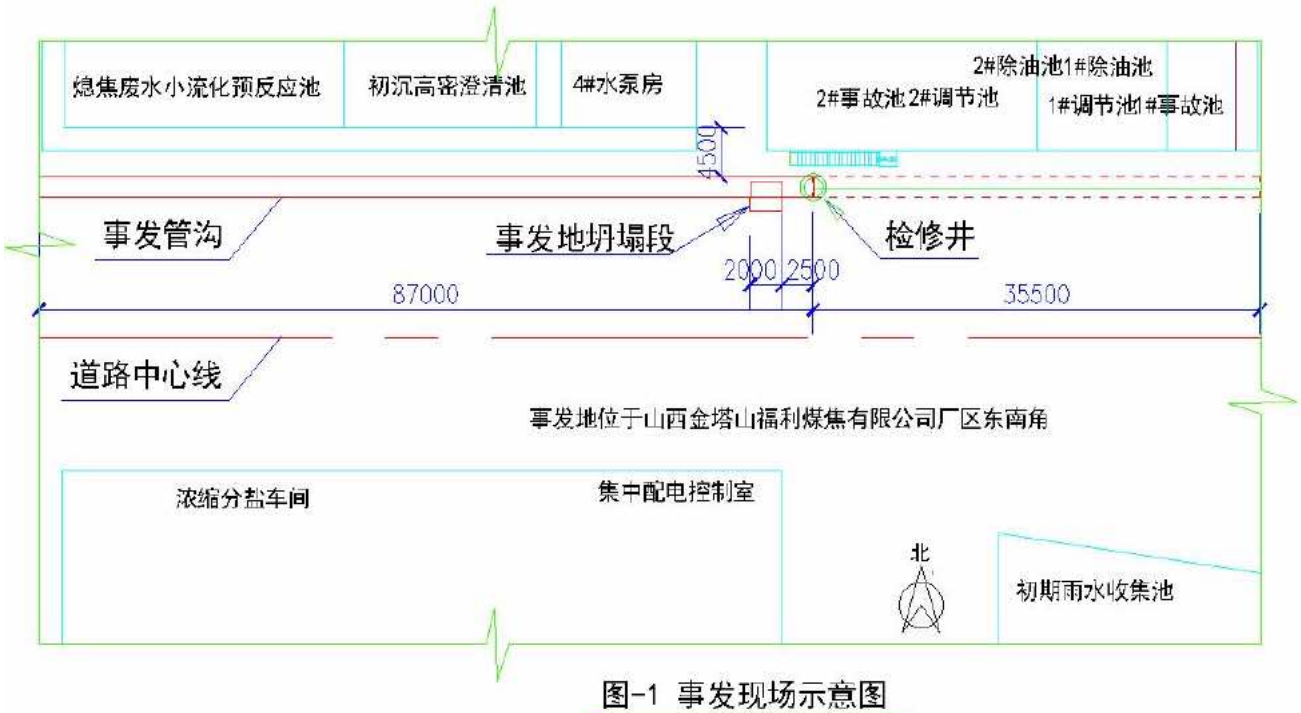
图-1 事发现场示意图

事故建设项目为山西省金塔山福利煤焦有限公司厂区内东南角雨排水管网系统改造。因厂区内东南角雨排水管网损坏，于2023年8月29日计划改造道路雨水排水管道，长度约为120米，在原有排水管位置更换已损坏排水管，重新铺设管径为DN400的螺旋钢丝管。该工程场地土质依据山西省第二地质工程勘察院于2018年5月1日出具的山西金塔山福利煤焦有限公司136万吨/年碳化室6.25M捣固焦化项目岩土工程勘察报告结论为四类土，岩土工程勘察报告中分析场地内第一层为人工填土，局部缺失，以粉土为主，偶见碎石，煤灰等杂物，含云母片，

白色菌丝，结构松散，工程性能较差。层厚 0.3-16.7 米，平均层厚 2.75 米，层底埋深 0.3-16.7 米，平均埋深 2.75 米。管沟计划开挖尺寸为下口 1 米，上口 1.6 米，深度约 1.6 米。经查验该工程规模在限额[1]以下无需办理《建设工程施工许可证》和报建手续，未实施监理。（见图-1）
