望城经开区**水务有限公司
“4·27”淹溺事故调查报告

2025年4月27日0时25分许，望城经开区**水务有限公司发生一起淹溺事故，造成1人死亡，统计直接经济损失183.5万元。

调查认定：望城经开区**水务有限公司“4·27”淹溺事故是一起因企业安全主体责任落实不到位，风险辨识和隐患排查不到位导致的一般生产安全责任事故。

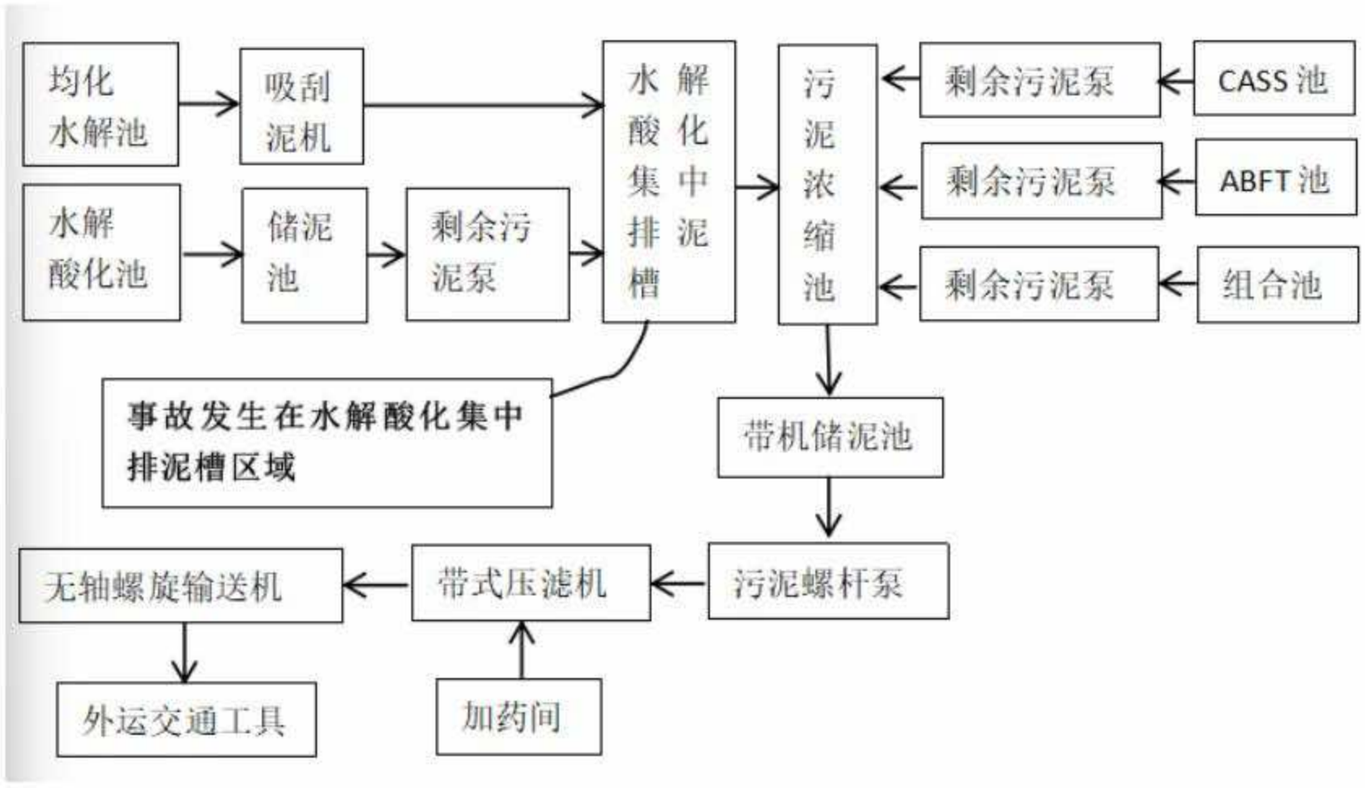
图 1 事故车间工艺流程

事故车间为**水务公司脱泥车间，该车间生产工艺为带式压滤机脱泥工艺。工艺流程如下图所示（见图 1）：

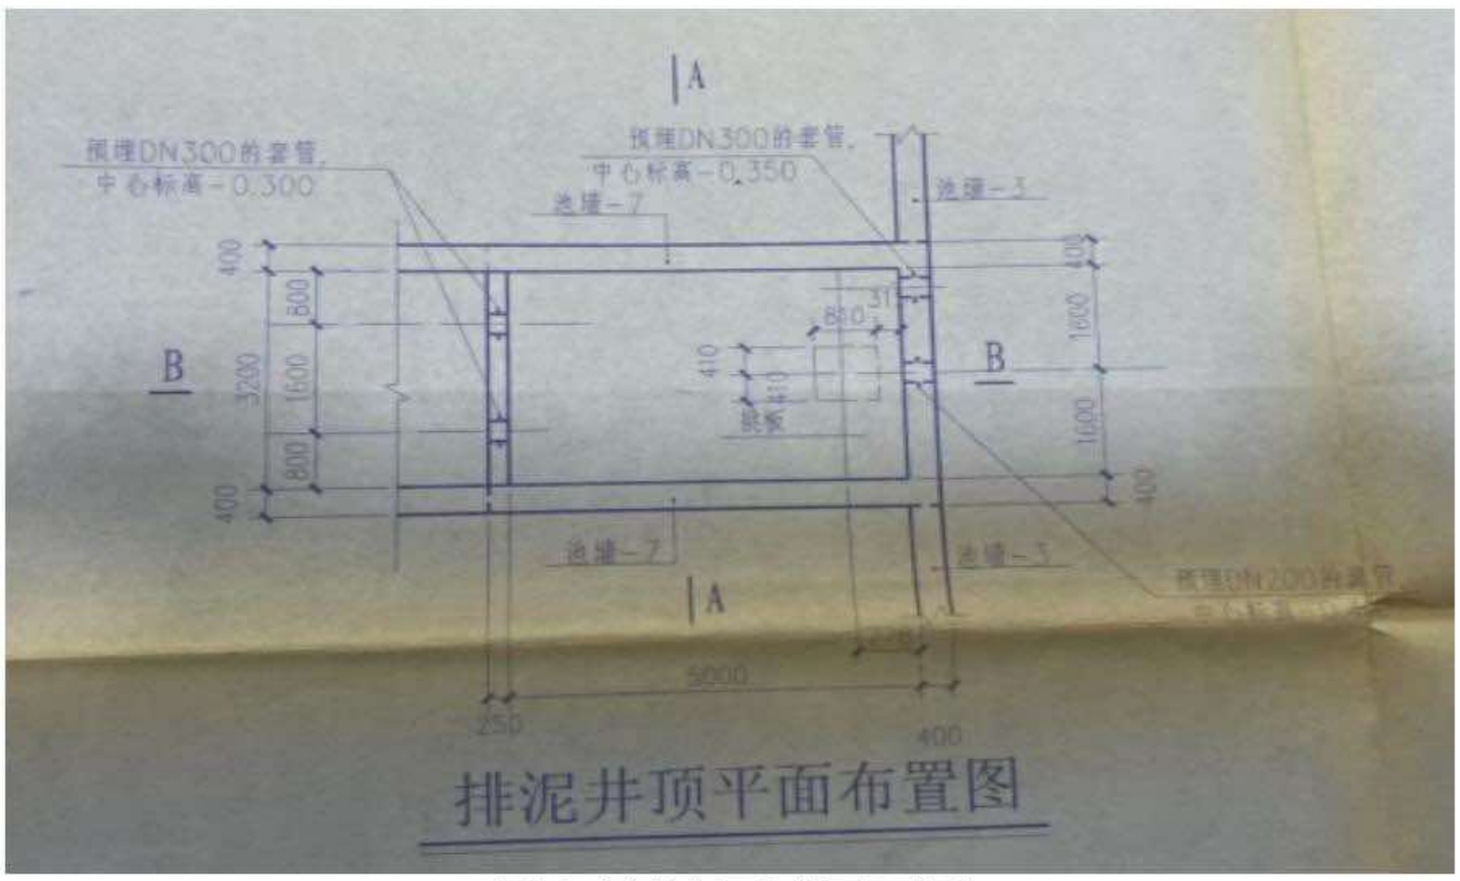
图 2 事故区域平面图

事故区域为水解酸化集中排泥槽，水解酸化集中排泥槽为均化水解池、水解酸化池污泥在进入污泥脱水车间前的集中转存池。平面图如下（图 2）：

水解酸化集中排泥槽长宽为 5m*3.2m，深度为 4m。主要功能是收集均化水解池和水解酸化池的剩余污泥，通过剩余污泥泵排至污泥浓缩池进行物理重力浓缩，满足后续脱泥工艺需求。排泥槽顶部的南面和中部设置有供巡查时人员行走的格栅板过道。

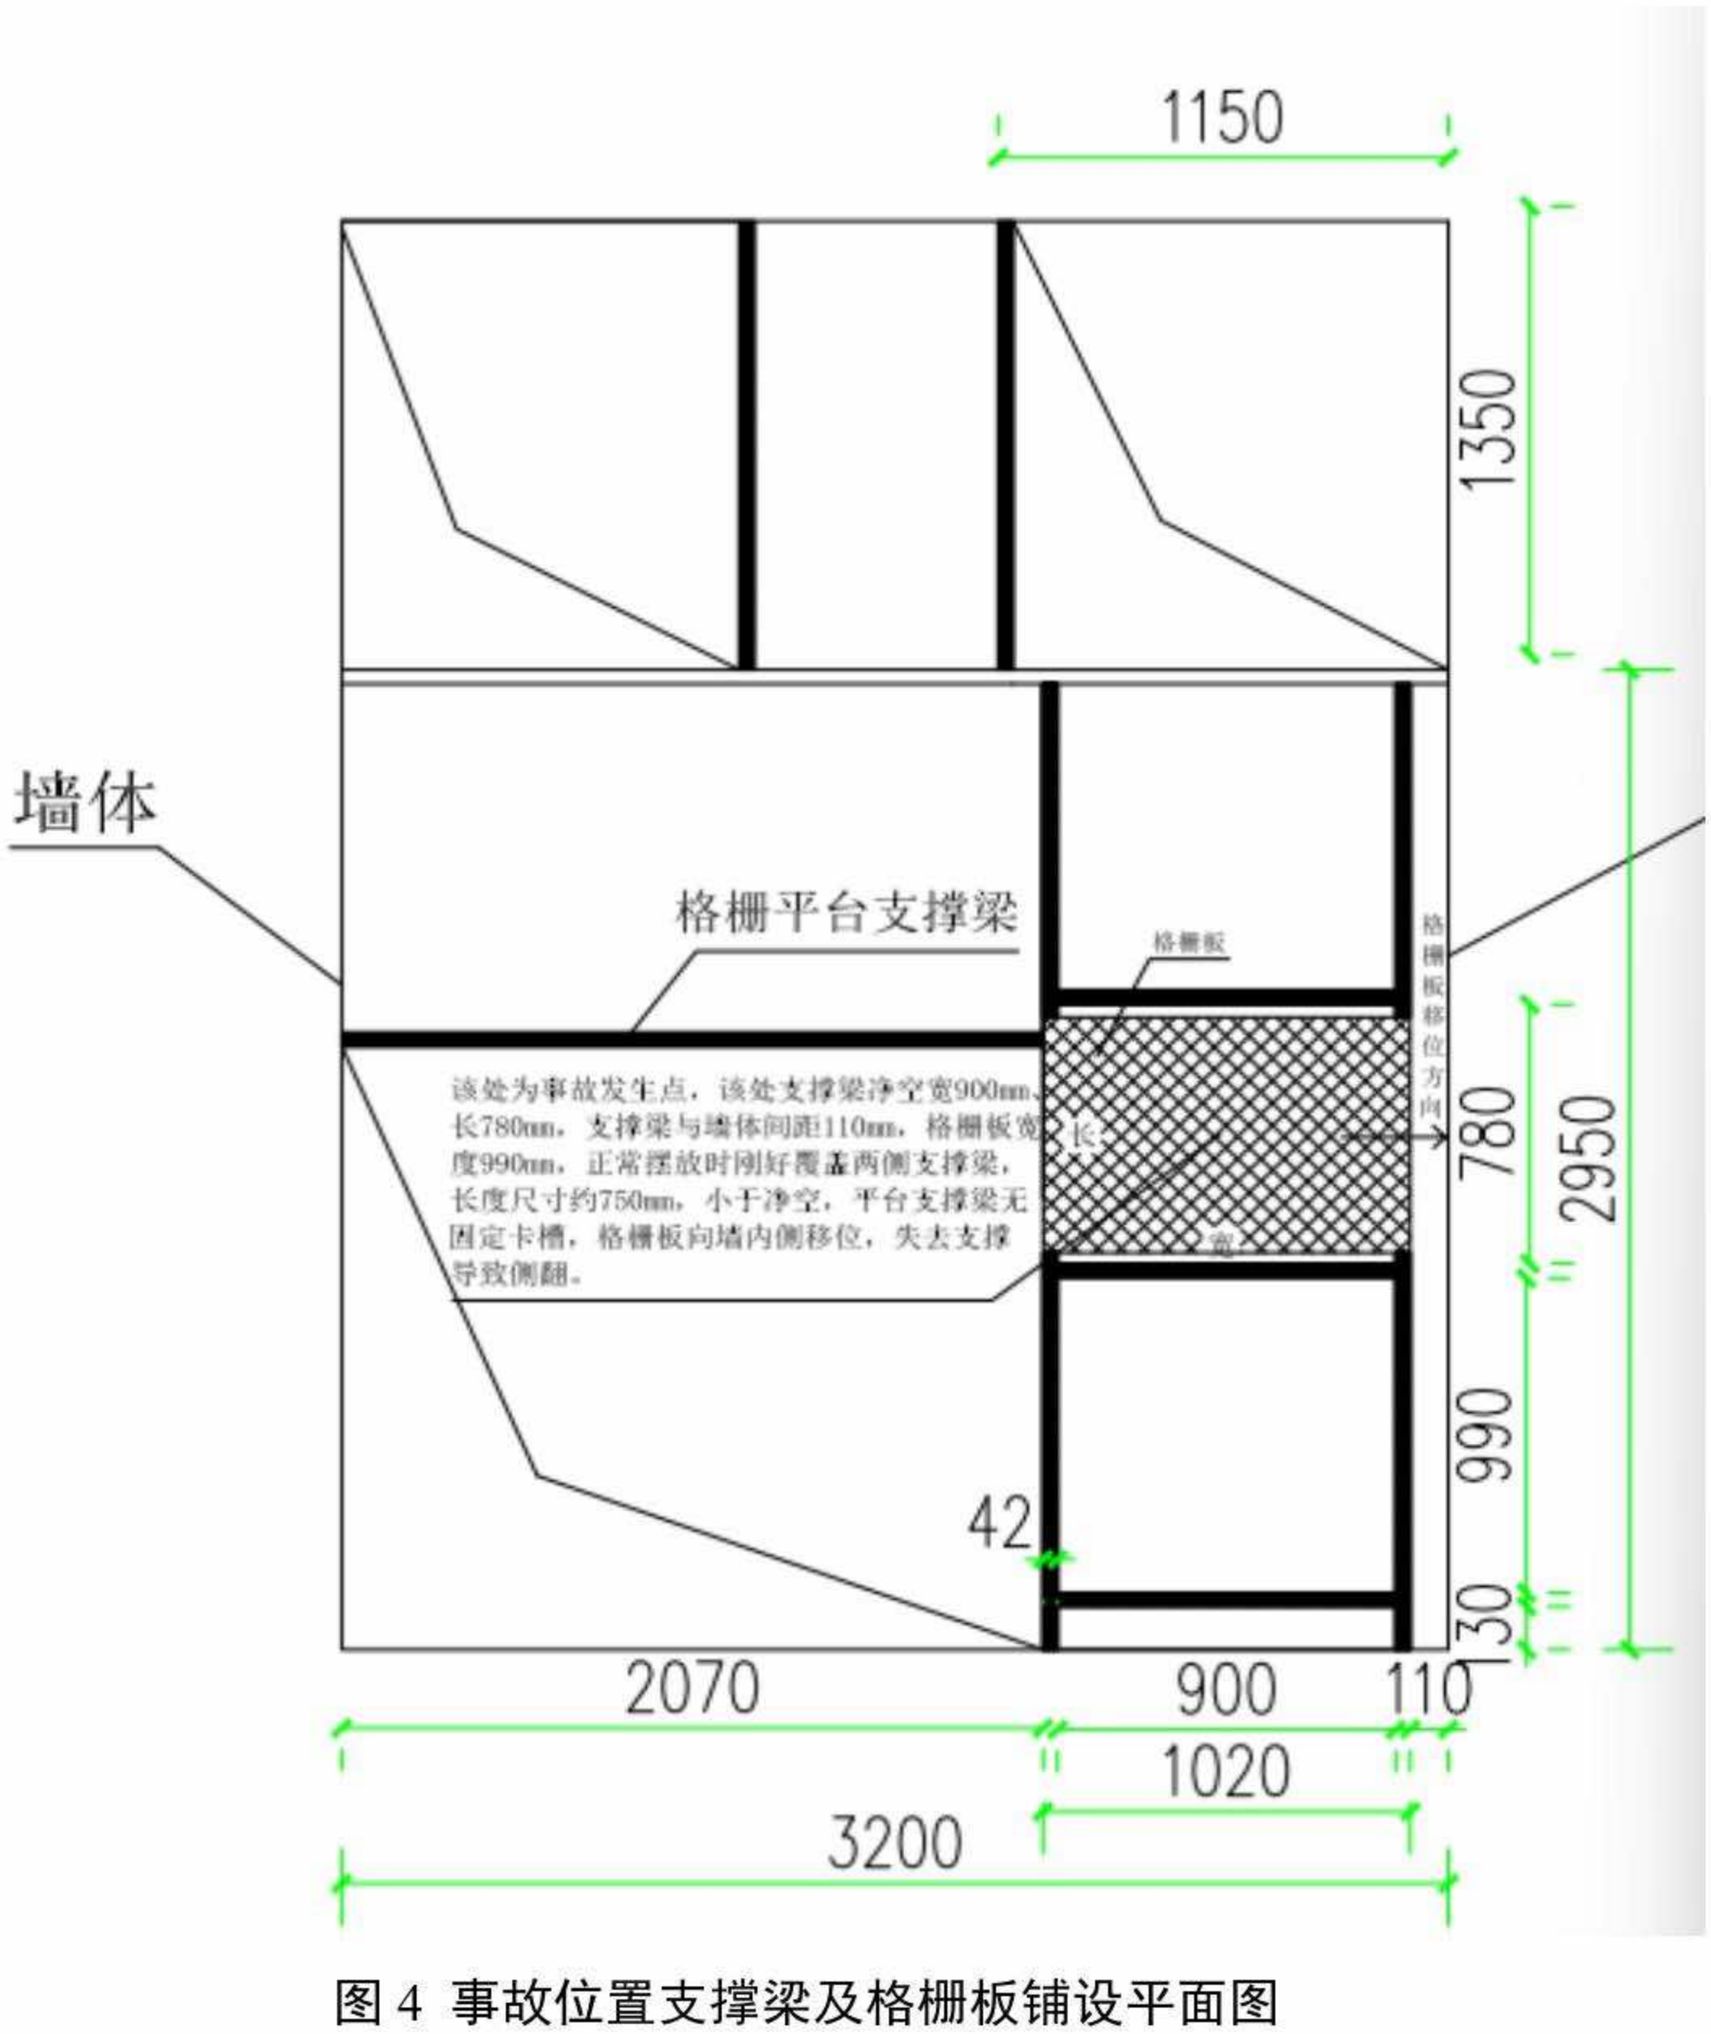
图 4 事故位置支撑梁及格栅板铺设平面图

事故格栅板为东侧自南向北第二块。该处支撑梁净空宽 900mm，与墙体间距 110mm，横梁间距 780mm。格栅盖板宽

990mm，正常摆放时刚好覆盖两侧支撑梁，盖板长度为 750mm，小于横梁间距（见图 4）。

平台支撑梁和横梁处无固定卡槽和其他固定措施。新采购的格栅盖板宽度为 1.1m，实际使用的尺寸根据现场实际需求进行裁剪，便于从围栏中间放置于横梁上，导致局部强度降低。格栅

事故格栅板裁剪时导致了局部强度降低，长期露天使用出现老化现象，且事故格栅板长度小于钢架横梁，没有其他固定措施，支撑受力点更少，致使踩踏时发生断裂侧翻导致人员跌落淤泥池中。

格栅板由于裁剪、老化等原因局部强度降低，长度小于钢架横梁且无其他固定措施。脱泥工胡**在巡逻时，踩踏的格栅板发生断裂侧翻，导致其跌落排泥槽淹溺死亡。

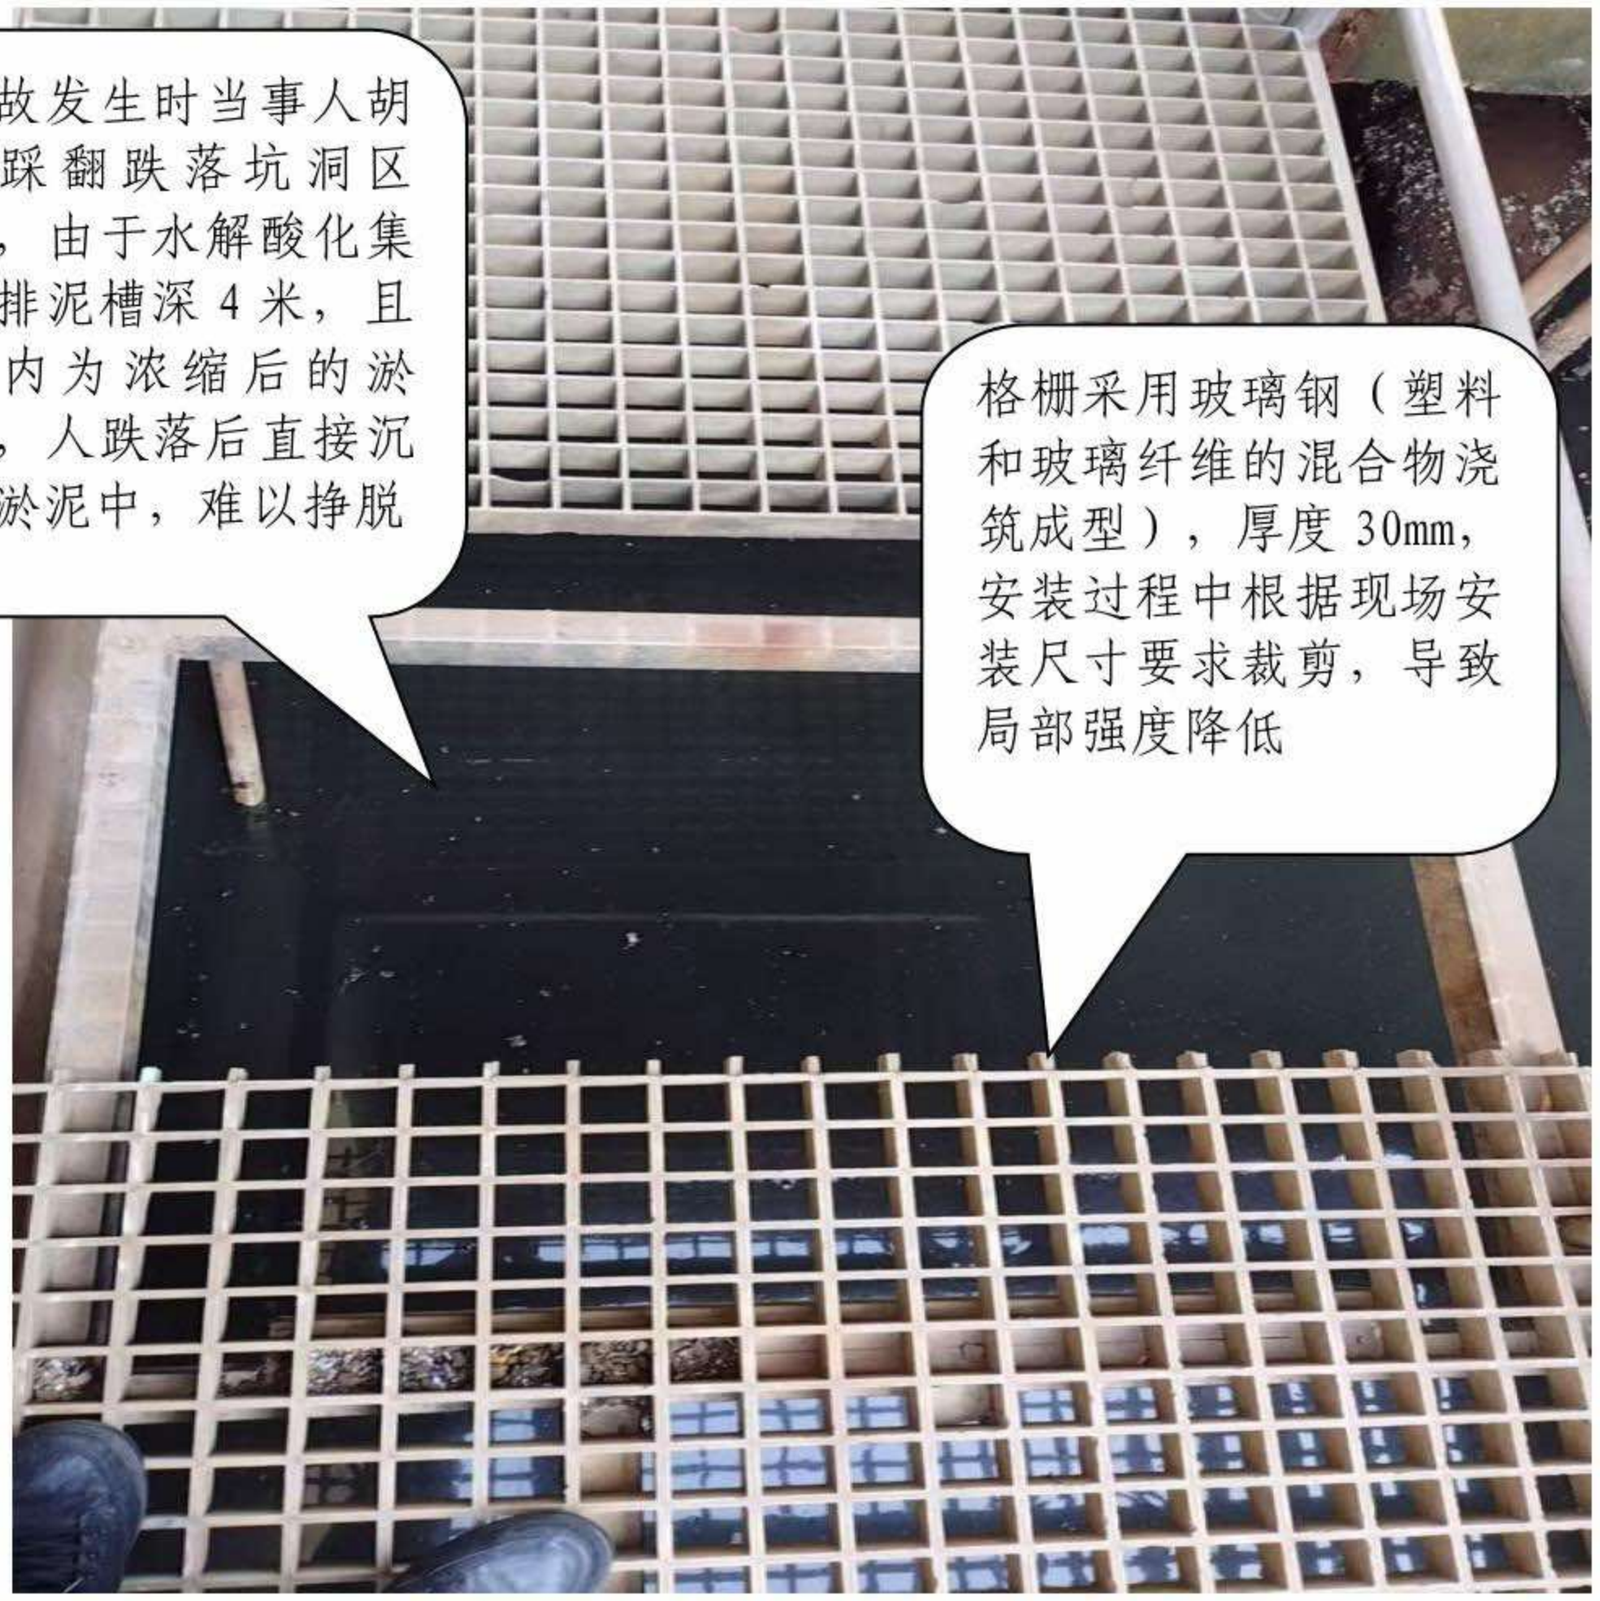
图5 格栅板铺设情况

板为2021年**水务公司进行技术改造时所铺设，在长期日晒雨淋情况下局部已经老化且有一定破损（见图5）。
