盘锦兴隆台建达空调维修安装中心“7·28”一般触电责任事故调查报告的批复

盘锦兴隆台建达空调维修安装中心“7·28”一般触电责任事故调查报告

兴隆台区人民政府7·28事故调查组

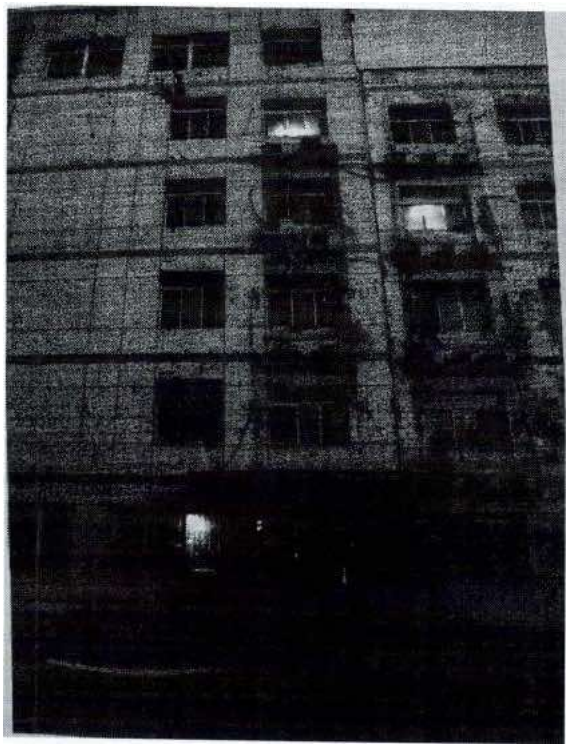
图 1 办公楼位置

事发现场位于辽宁省盘锦市兴隆台区石油大街北侧，辽河油田分公司(数智技术公司)办公楼(图1)。涉事空调为格力牌KFR-32GW/K 型分体式风机空调(图2),事故发生时，空调外机顶盖已打开，空调外机接线端子导体外露(图3),内机电源线连接在墙壁电源插座上(图4)。

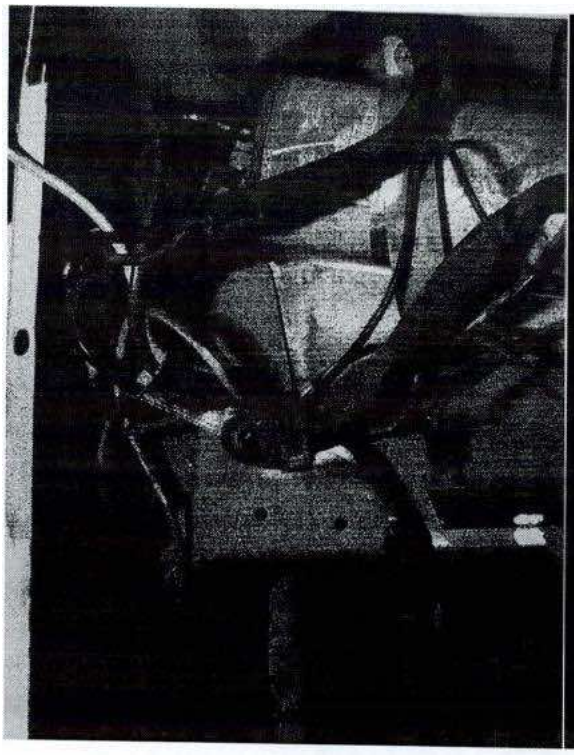
图3空调外机内部情况

王X未取得有效的电工特种作业资格、未佩戴特种劳动防护用品进行空调检维修、违章带电作业，造成触电导致死

1. 涉事空调为格力牌KFR-32GW/K 型分体式风机空调，事故发生时，空调外机顶盖已打开，空调外机接线端子导体外露 ，内机电源线连接在墙壁电源插座上。

生产经营单位须深刻汲取此次事故教训。行政审批局要充分发挥在营业执照办理环节中的宣传引导作用，督促相关生产经营单位切实履行安全生产主体责任，按规定配发必需劳动防护用品，确保从业人员严格遵守安全操作规程；要持续加强安全生产教育培训工作，切实保障从业人员全面掌握并熟练运用必备的安全生产知识和操作技能。各街道要加强对辖区“九小场所”的安全隐患排查整治，加强作业现场安全管理，严格监督安全操作规程执行，定期组织安全检查，坚决做到安全隐患及时消除、整改措施落实到位、风险防控全面覆盖。

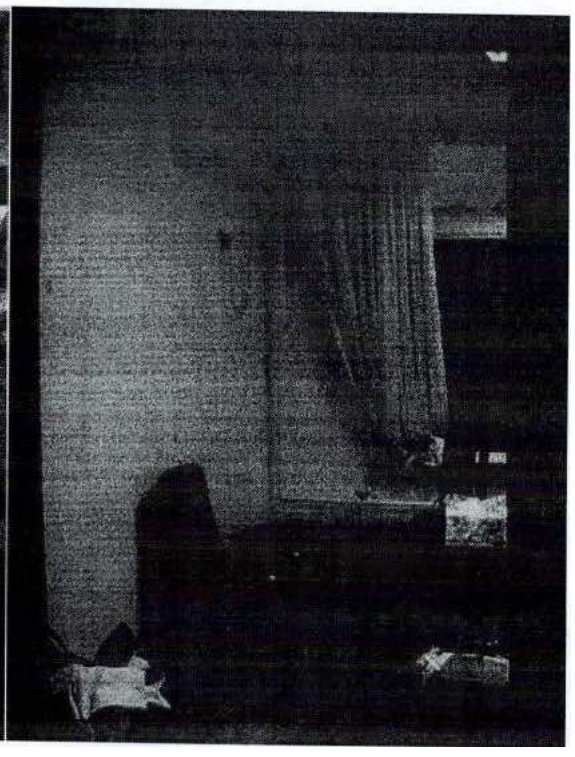
图4内机电源线情况

2. 检测线路电压实测值为220V（单相），符合正常标准值220V±7%～10%，空调电源插座安装保护接地线。
