长兴泗安浙江牛博智能科技有限公司
“12·18”一般机械伤害事故调查报告

“12·18”一般机械伤害事故调查组

2025 年 1 月

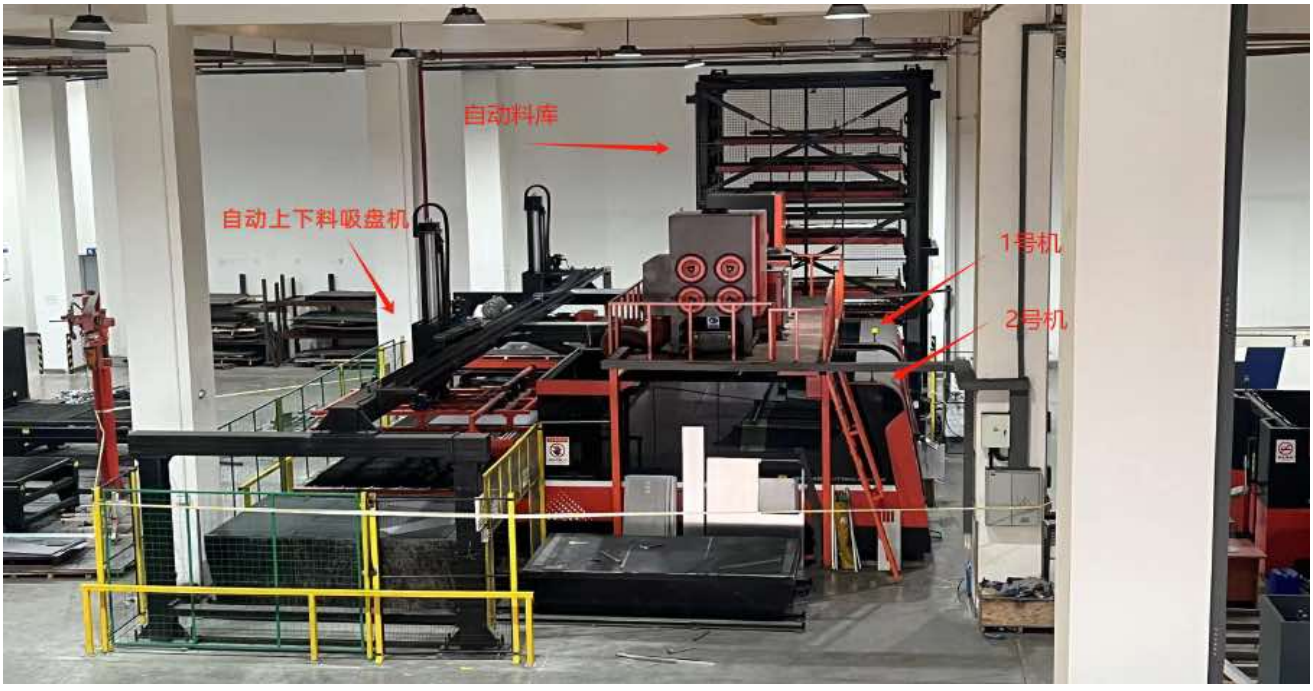
图 1 牛博公司 1 号车间布局图

事故设备激光切割机位于1号车间一楼中部激光区（图1），为成套设备，设备名称为：D-Fast/D-Soar/D-Win激光切割系统，生产厂家为百超（深圳）激光科技有限公司。该设备由一套自动上下料激光机单元，1台自动料库，1台自动上下料吸盘机，2台3000W激光机组成（图2）。
