揭阳市榕城区仙桥街道下六村自建厂房“10·3”一般高处坠落事故调查报告

榕城区人民政府事故调查组

2025年11月

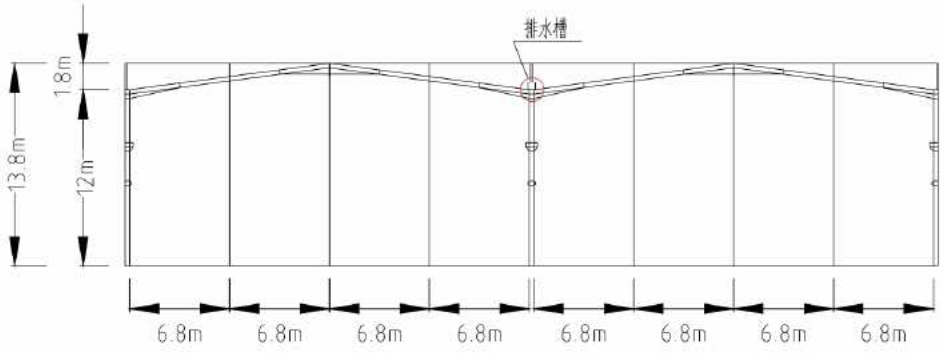
2025 年 10 月 3 日，已完成厂房建筑的整体钢结构立柱及框架，正在进行屋面排水槽的铺设安装。事故现场施工进度：在铺设第八条立柱和第九条立柱中间屋面排水槽（天沟），排水槽呈 U 型，钢材厚度 1 毫米，长 8 米，截面 0.3*0.3 米，安装位置距离地面高 12 米。现场有吊车 1 部用于提升排水槽，吊车司机 1 人，吊装辅助人员 2 名；第八条和第九条立柱上各站立 1 名安装人员，有佩戴安全帽，未佩戴安全带；现场没有安全警示标志。

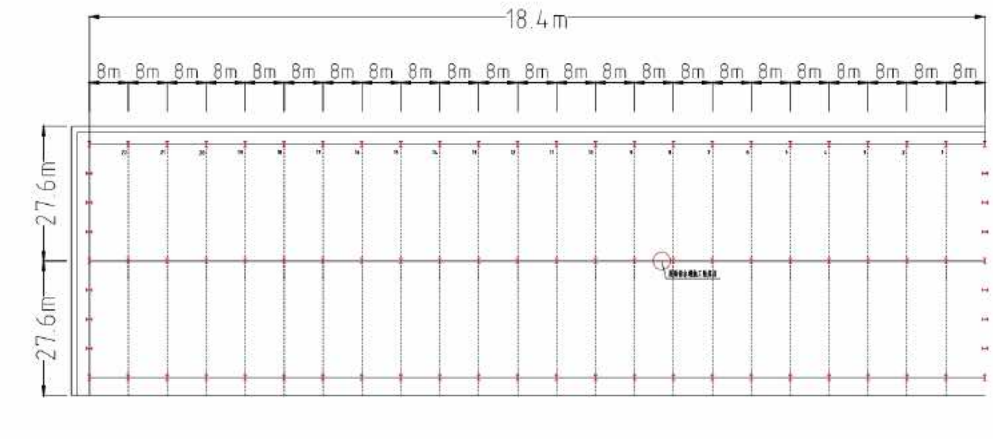
涉事故厂房立面图

2025 年 10 月 3 日 16 时 33 分，开始铺设第八条立柱和第九条立柱中间屋面排水槽（天沟），马某和[6]站于第八条立柱顶，郭某民站于第九条立柱顶，吊车提升排水槽后，由两人负责两端固定。完成固定后，马某和从第八条立柱沿着排水槽爬行至排水槽中间位置，解开排水槽吊索的一个挂点绑线，在爬向另一个挂点时，因 U 型排水槽体承重强度不足，槽体发生扭曲变形，导致马某和身体失稳，从 12 米高处坠落身亡。

事故直接原因是马某和未落实岗位安全检查[7]，高处作业安全防护不当，在解开排水槽吊索两个挂点中的一个挂点绑线后，U 型排水槽体支承点由 4 个变为 3 个，承重点跨度变长，导致承重强度不足，槽体发生扭曲变形，造成马某和身
