盱眙金亚渔网加工厂“3·29”与特种设备相关一般事故调查报告

2023年3月29日14时17分左右，位于江苏省盱眙县经济开发区葵花大道与龙山路交汇处东北角9-7号的盱眙金亚渔网加工厂厂区内，发生一起与特种设备相关事故，造成1人死亡，直接经济损失约150万元。

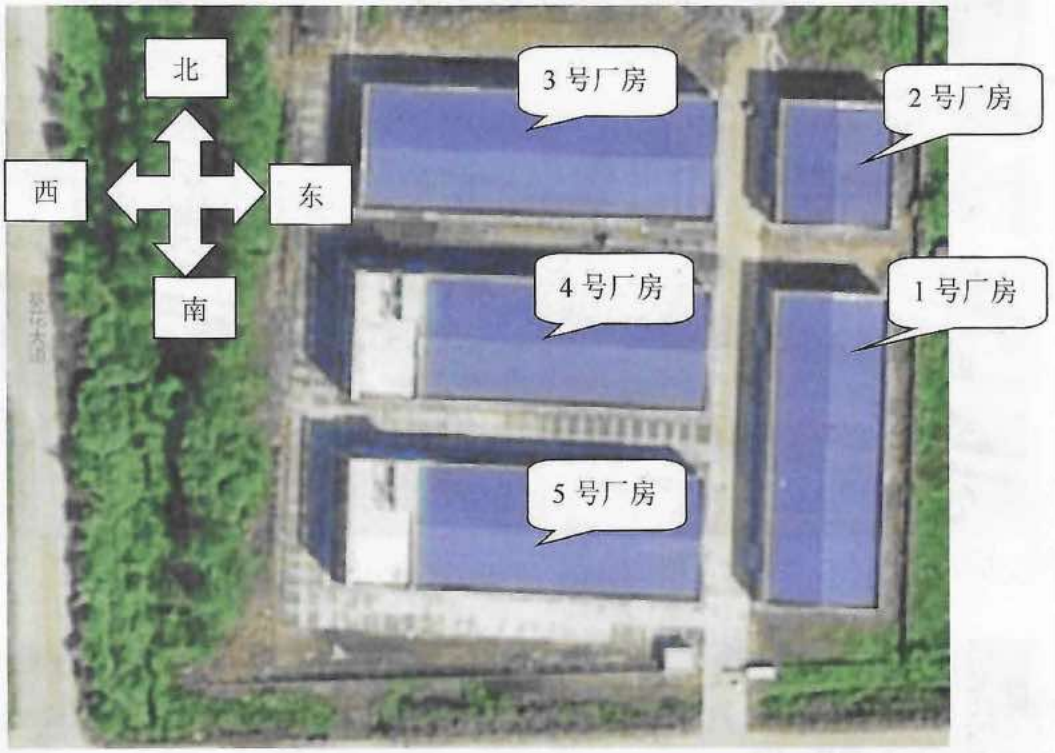
图 1 厂房示意图

2023年3月29日14时左右，王*莹驾驶叉车在2号厂房（见图1）内北门通道处搬运生产渔网用闲置设备收卷机（以下简称"收卷机"，见图2），搬运目的地位于3号厂房，14时12分左右，冯*将一根长约1.3米、直径约0.13米的钢管（见图3）置于地面，王*莹驾驶叉车将收卷机放在钢管上，收卷机与钢管接触部分为底部框架结构，含框架部分宽度约为0.9米（见图4、图5）。14时15分左右，王*莹驾驶叉车至2号厂房外北门处，车头面向收卷机停下。冯*拿来一根绳子，将绳子一端系于收卷机框架上（见图

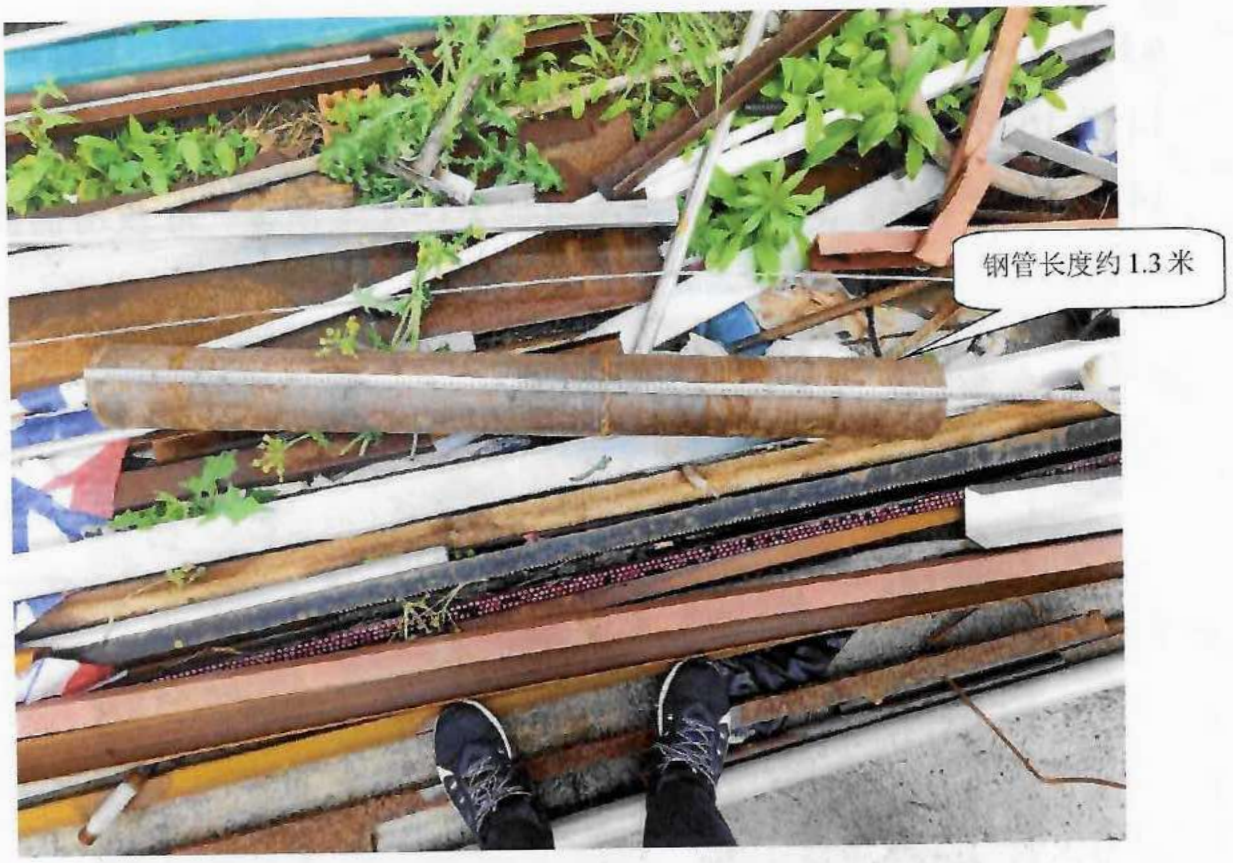
图 3 辅助移动收卷机用钢管

1.王*莹未选用适当的运输方式，仅利用钢管作为支撑收卷机移动运输滚轮工具，未采取牢固、可靠的运输方案，且未采取有效措施确保钢管在收卷机运输过程中不出现滑动脱落，未采取加固措施防止收卷机倾覆，在视线受阻时，未确认作业现场是否安全即开始作业，安全意识淡薄。

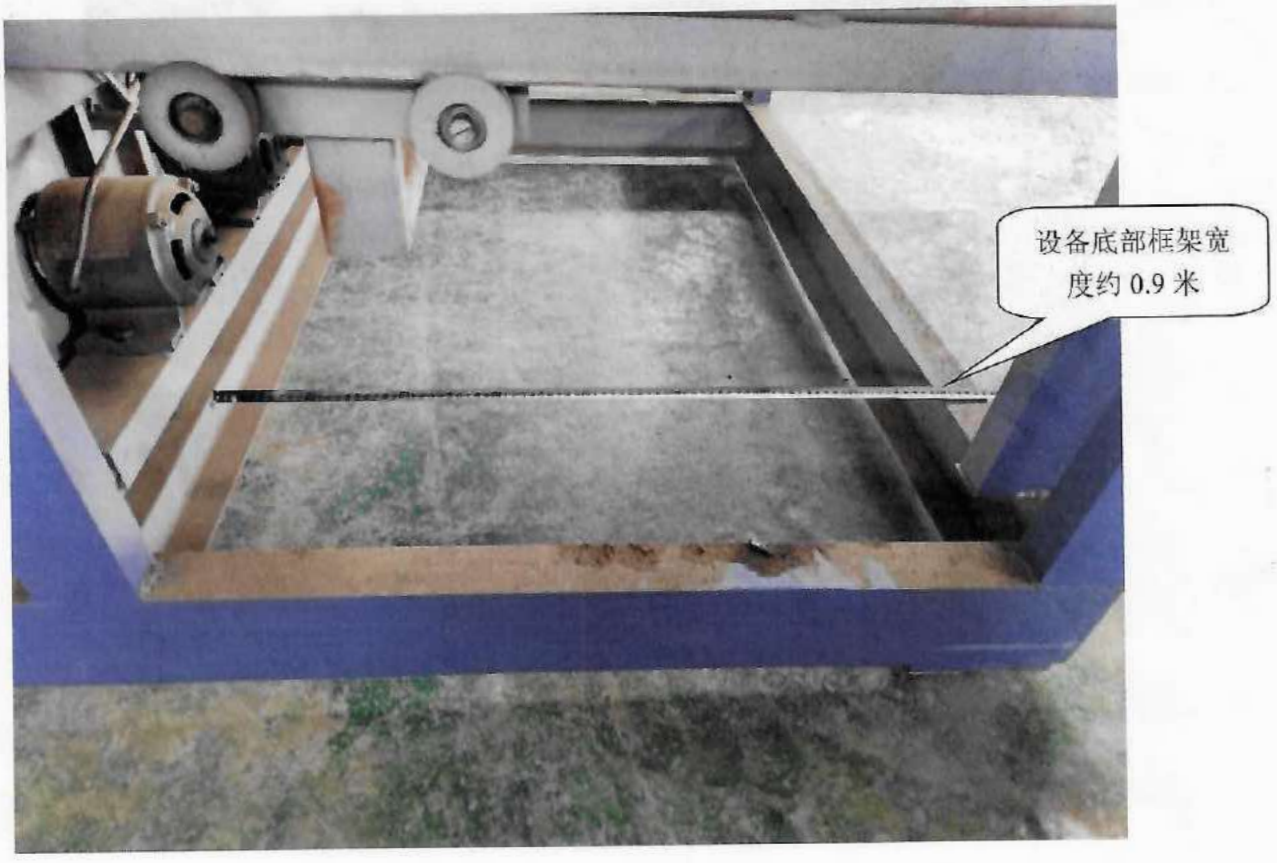
图 4 收卷机底部为框架结构

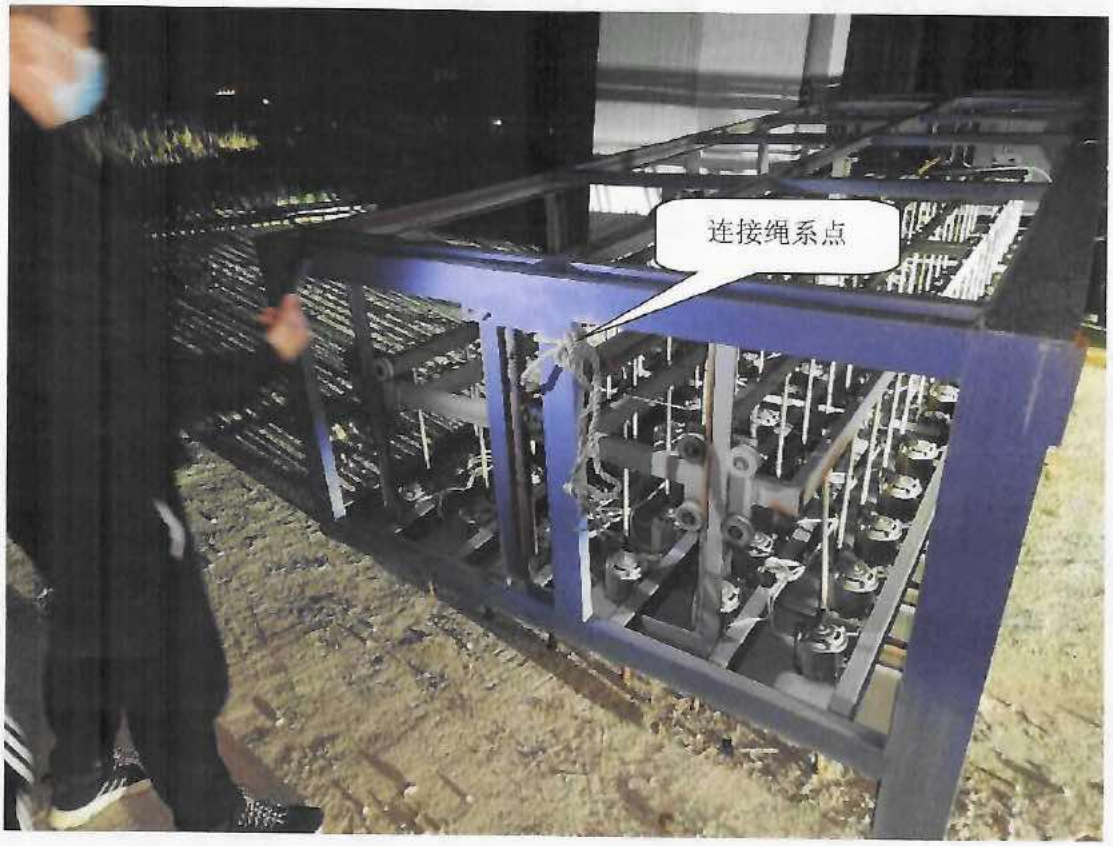
6），另一端系于叉车门架处（见图 7），均偏向一侧，未对中系 14 时 16 分左右，王*莹驾驶叉车后退，拖动收卷机向门外动。14 时 17 分左右，收卷机在拖动过程中，发生倾覆，导致冯*被压。

图 6 连接绳系于收卷机一侧

图 7 连接绳系于叉车门架一侧

事发地点位于盱眙县经济开发区葵花大道与龙山路交汇处东北角9-7号。经勘验：2号厂房北门处有一台收卷机侧翻至地面上，收卷装置朝下，收卷机旁停有一台叉车，北门内北侧地面上有一滩血迹。收卷机长约5.4米，高约1.7米，底部框架部分宽为0.9米，重量约2吨。有一节绳子系在收卷机侧面中间框架边缘处，另有一节绳子系在叉车门架边缘处，均未对中系。作业现场未见警戒区域及警示标志①。

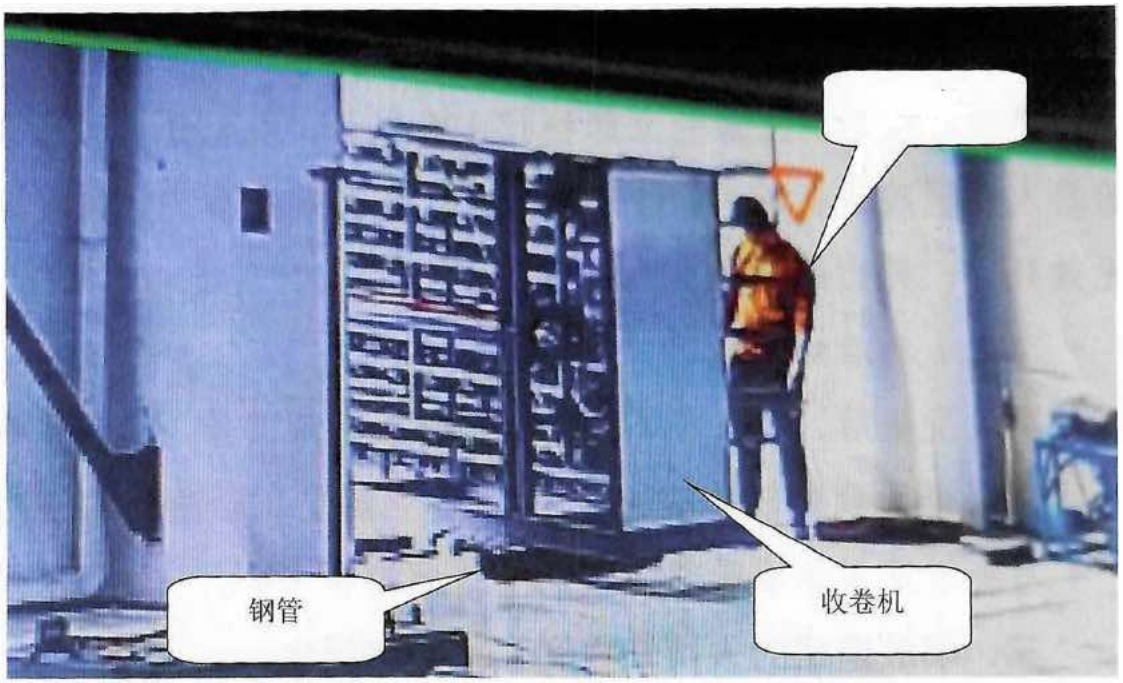
图 9 事发时冯*站立位置

在搬运作业时，收卷机顶端离地高度约1.8米，超过死者冯*身高，冯*站立位置距离收卷机不足0.5米（见图9），未保持安全距离⑥。

2.冯*安全意识不强，站立位置不当，未保持足够的安全距离，无法及时反应并避让倾覆的收卷机。
