【事故调查报告】蚌埠高新区“2023•6•3”一般高处坠落事故调查报告

2023年6月3日，蚌埠高新区天河科技园区安徽华业商品混凝土有限公司厂区内在建钢结构厂房进行房面作业（安装彩钢板）时发生一起高处坠落事故，造成一名工人死亡，直接经济损失802000元。

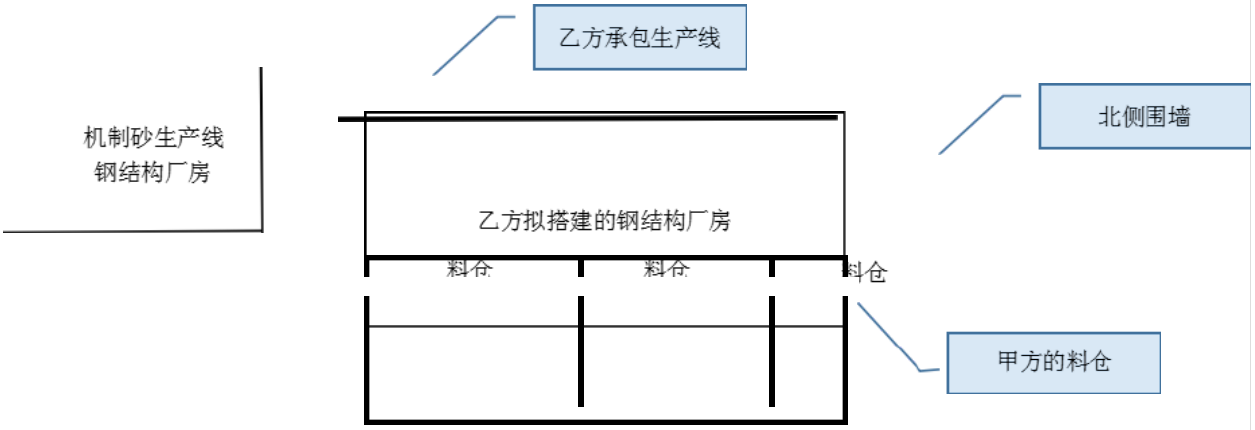
2022年10月20日，华业商砼（协议中为甲方）与黄蓓蕾（协议中为乙方）签订《机制砂项目内部承包生产协议》，同日双方签订了《机制砂项目建设临时厂房协议》《安全生产管理协议》。据实际调查了解，《机制砂项目建设临时厂房协议》实际签订时间为2023年5月中旬，协议时间是网上模板时间未改正。协议约定，临时厂房建设由乙方全权负责，若发生安全责任事故由乙方全部承担并负责赔偿，甲方不承担任何责任及赔偿。协议约定，临时厂房建设地点为：甲方料仓围墙以北至北侧围墙。（见下图）

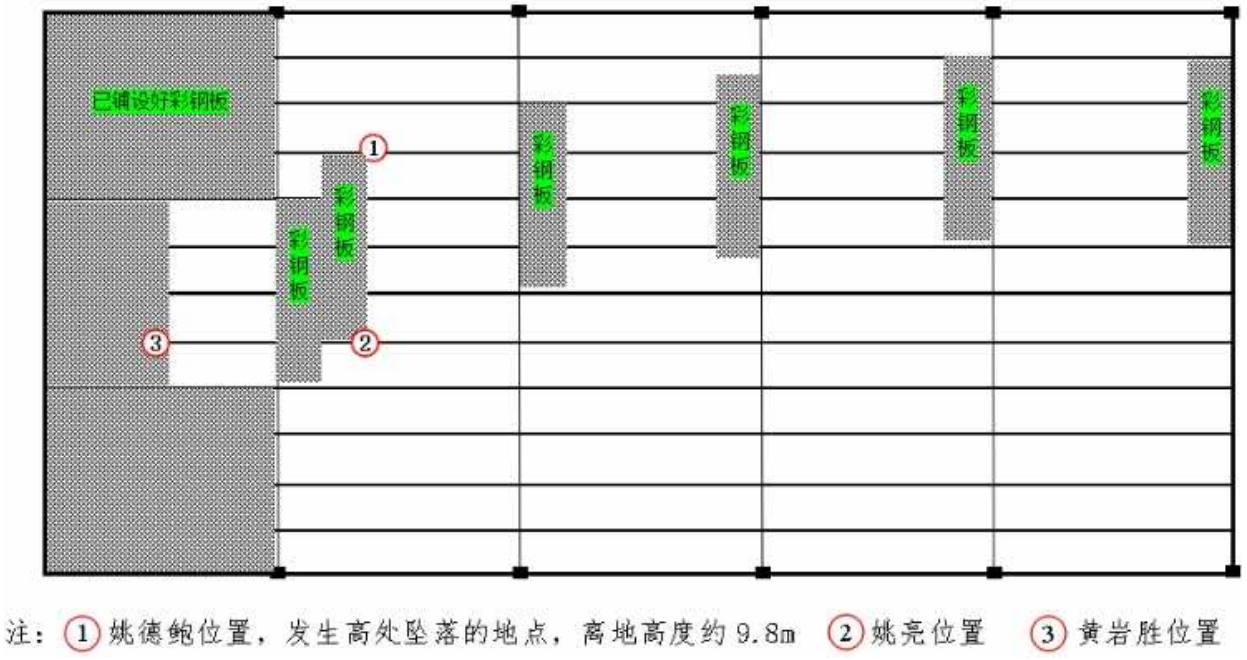
图1：事故现场航拍图（华业商砼厂区内事发钢结构厂房）

坠落位置：厂房屋面西北侧，坠落高度为9.8米。

经现场勘察，施工现场未设置脚手架、防护网、防坠器等安全防护设施。
