天元马家河湖南东航建设项目管理有限公司
“8·10”一般机械致害事故调查报告

株洲市天元区人民政府事故调查组

2026年10月

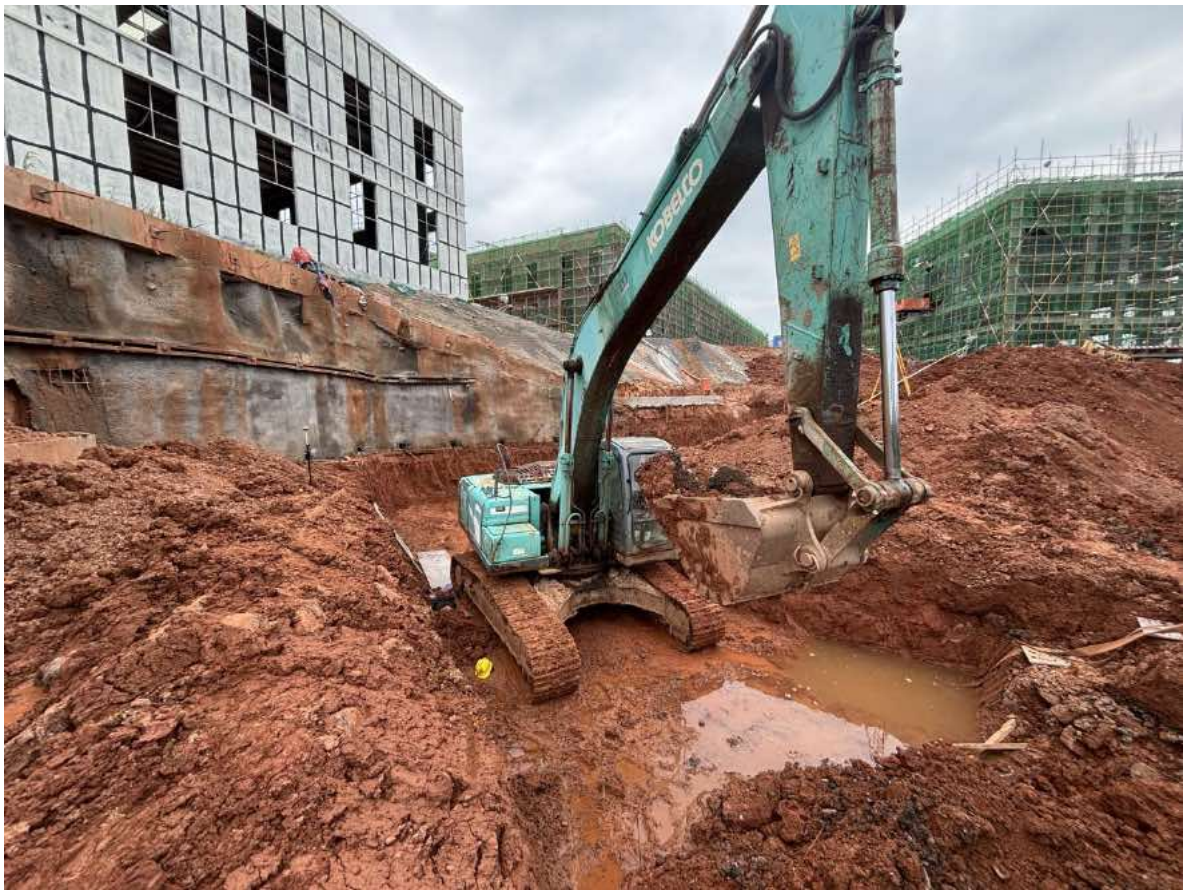
图 2 事故现场情况图

事故地位于株洲市天元区马家河街道金月路，基坑挖机作业区域未按规范要求设置警戒区域，悬挂警示标志（图 2 事故现场情况图）。

2.施工现场危险作业管控严重缺失。挖掘机进场未履行报验程序，基坑机械作业区域未设置警示带、警示标志，未划定危险作业区域，现场安全管控形同虚设。

各施工、监理单位要聚焦建筑机械作业、人机交叉混合作业等高风险环节，开展专项整治行动。严格执行《建筑机械使用安全技术规程》《建筑与市政施工现场安全卫生与职业健康通用规范》，所有挖掘机、打桩机等易发生安全事故的施工现场，应设置警戒区域，悬挂警示标志。常态化开展事故警示教育，以本次机械致害事故为鲜活反面教材，全覆盖开展培训，重点强化机械盲区、回转挤压等风险辨识及其管控培训，全面提升一线作业人员安全避险和自我防护能力。
