吉安安福县第二中学改扩建工程“1·13”一般高处坠落事故调查报告

吉安市政府事故调查组

2026 年 7 月

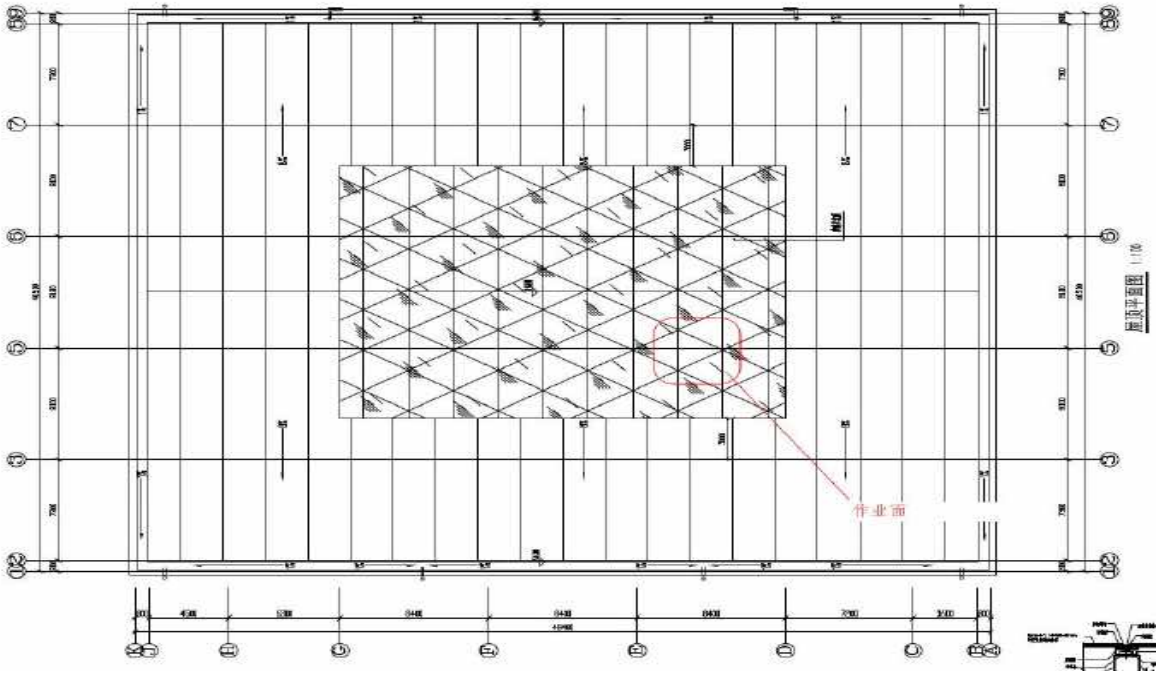
图 1 现场实景图

事故发生在安福二中艺体中心，施工作业人员陈某林在大厅右侧屋顶角上安装最后三块玻璃时，踩空坠落至地面，坠落高度约 14.8 米。

施工作业人员陈某林在未系安全带且屋面网架下部未设置水平兜网的情况下，违规进行高处安装玻璃作业，踩空坠落。
