白云白云湖粮好（广州）粮食贸易有限公司“3·2”一般高处坠落事故调查报告

“3·2”一般高处坠落事故是一起因作业场所存在事故隐患、作业人员未佩戴劳动防护用品、企业安全生产管理缺失等原因造成的生产安全责任事故。

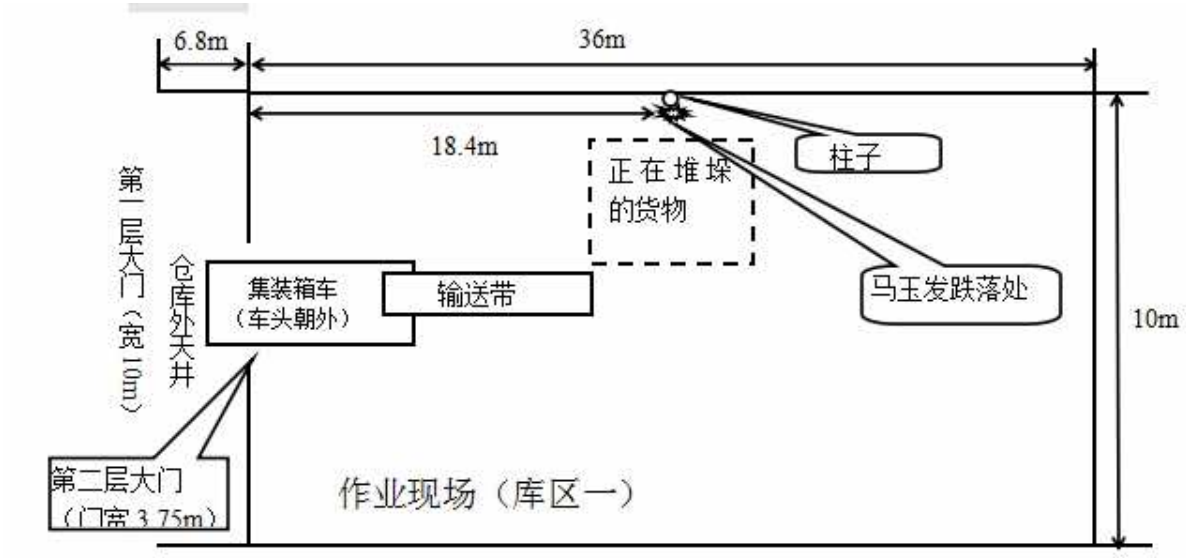
图 3 事故现场平面示意图

3.事发现场无视频监控，事发时无直接目击者。根据涉事单位相关人员陈述，结合现场空间测量情况，事故现场平面布置示意图如下（图 3）：

能清晰、准确表述涉事堆垛的具体情况，故基于标准参数和常见场景进行分析和推算: 25 吨大豆总重 25,000 公斤，每袋 50 公斤，共 500 袋，标准编织袋尺寸约为 90-100 厘米长、50-60 厘米宽，装满时平均厚度约为 25 厘米；大豆密度为 750 公斤/立方米，考虑到编织袋密度和堆码间隙，堆码密度下降至约 400 公斤/立方米，则上述货物堆码体积约为 62.5 立方米，基于常见中等堆垛为长方体，底面积约为 20 平方米，据此推算涉事堆垛高度约为 3.0—3.3 米，对应袋装大豆层数约为 12-13 层。

6.根据涉事单位相关人员陈述，事发前，作业现场未采取任何安全防护措施，马玉发未佩戴安全帽、安全带等劳动防护用品；粮好广州公司未对作业场所进行事故隐患排查，未采取措施及时发现和消除事故隐患，未监督马玉发按照使用规则佩戴劳动防护用品。

（三）粮好广州公司要深刻吸取事故教训，针对本起事故暴露出的问题深刻整改，开展全员安全生产教育培训和事故警示教育，加强货物装卸、搬运、堆码环节的安全管理，建立健全并落实安全风险分级管控、事故隐患排查治理和事故上报等制度，严格落实安全生产教育和培训、劳动防护工作，切实履行安全生产主体责任，严防类似事故再次发生。（由白云湖街道办事处督促落实）
