# 德城区宣惠河于庄排污泵站“7·25”较大中毒事故调查报告

2021年7月25日，德城区宣惠河于庄排污泵站发生一起中毒事故，造成3人死亡，直接经济损失228万元。

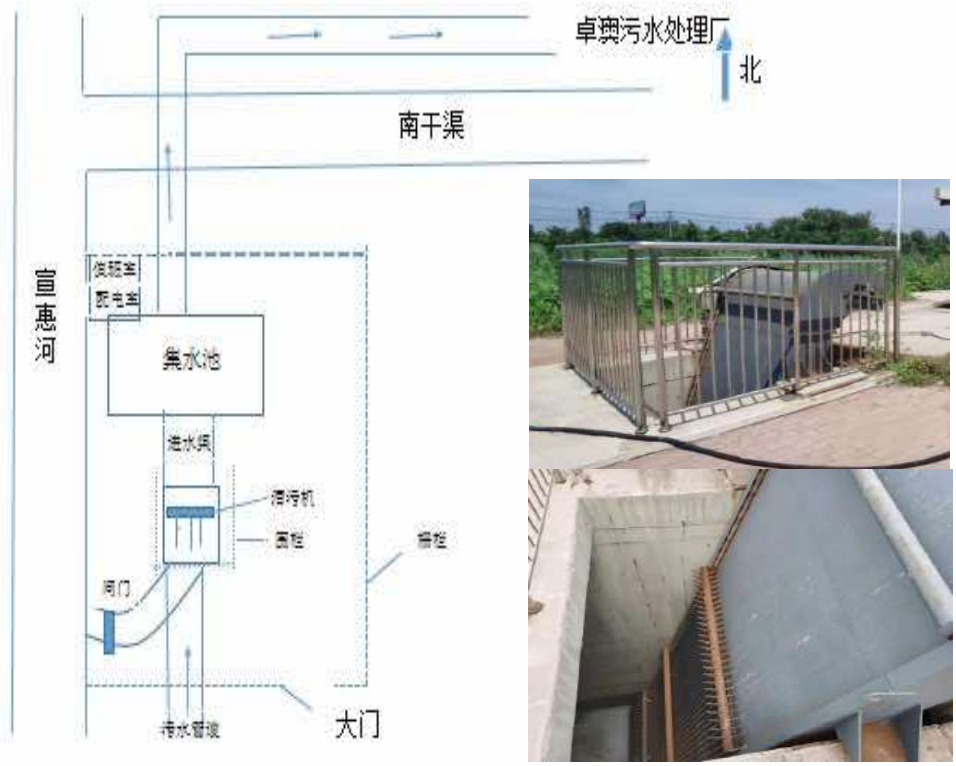
于庄排污泵站平面图及发生事故排污口照片

设有栅栏围护，出入口位于泵站东南侧。值班室、配电室位于泵站西北角，集水池位于配电室南侧，池内设有 5 个潜水泵（4 用 1 备）。集水池南侧进水沟渠长 21.5 米，宽 2 米，深 5.4 米，上与来水管道相连，下接通往卓奥污水处理厂管道，沟底及两侧墙体为混凝土现浇结构，上部设有盖板。进水沟渠内设有 1 台回转式电动清污机，清污机上部直通地面排污口，排污口长 2 米，宽 2 米，排污通道深 5.4 米，排污口东、西、南设有安全护栏，北侧为清污作业口。进水沟渠具有空间有限、检修口狭窄，人员不易出入、自然通风较差、并伴有不明有害气体，对人身安全构成较大威胁的特点，人员进入作业属于有限空间作业。

作业规定[①]安排3名员工进入有限空间作业，导致作业人员吸入排污沟渠内积聚的高浓度甲硫醇、甲硫醚[②]中毒死亡[③]。

（一）全面排查治理有限空间安全风险隐患。德州天衢工业园管委会（德城区天衢街道办事处）等单位要深刻吸取事故教训，深入开展有限空间安全风险隐患排查整治，摸清底数、建立台账，做到不留死角、不留盲区。德城区城乡建设局要加强建筑领域“打非治违”，加大对相关企业从事有限空间作业的监管执法力度，依法严厉查处和打击违法违规行为。各相关企业和单位严格落实安全生产主体责任，建立健全有限空间作业安全生产制度和操作规程，强化有限空间作业安全培训教育，严格遵守“先通风、再检测、后作业”等有限空间作业安全规定，对从事有限空间作业的现场负责人、监护人员、作业人员、应急救援人员进行专项安全培训，切实加强有限空间作业安全管理。
