横州六景广西正冠投资有限公司“8•12”一般触电事故调查报告

发布时间：2026-01-30 16:26　　来源：横州市应急管理局　　【字体： 大 中 小 】

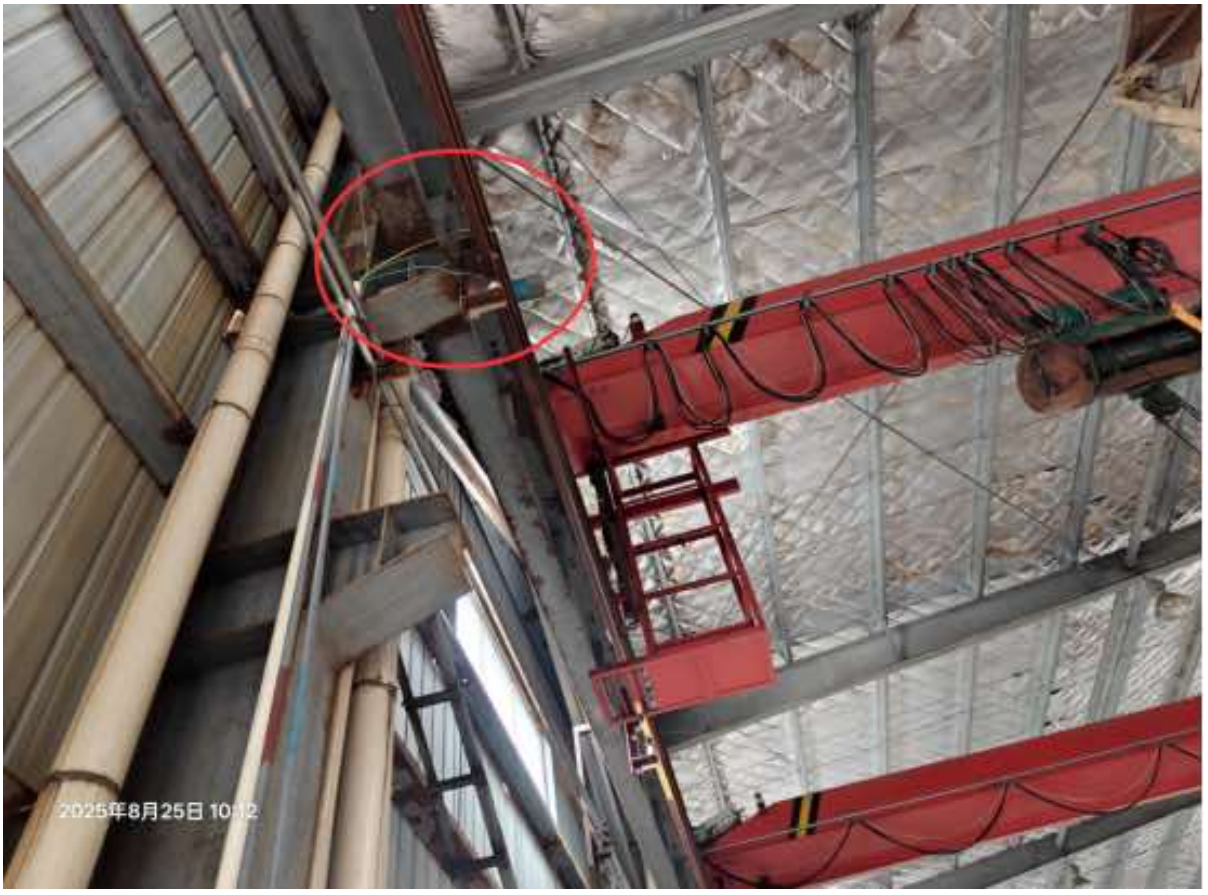
图3桥式起重机专用配电箱示意图

事故现场位于广西正冠公司厂房内。现场勘查发现，该厂房已空置，停用多年，事发的第一车间安装有3台（1#、2#、3#）桥式起重机（详见图1），3台桥式起重机供电由车间内配电箱（详见图3）提供，引出电源线延伸至三相滑线角钢（三相滑线角钢未绝缘、未防护）（详见图4），未使用专用供电轨道、符合规定的安全滑触线或软电缆，3台桥式起重机均通过电刷与三相普通滑线角钢接接触取电。

经调查认定，事故发生的直接原因：一是1#桥式起重机未使用专用供电轨道和符合规定的安全滑触线或软电缆，只是通过电刷与三相普通滑线角钢接接触取电[1]；二是郭*瑞安全意识淡薄，违规作业，不慎触碰到1#桥式起重机带电的三相滑线角钢，导致事故发生。

[1] 《起重机械安全规程 第5部分：桥式和门式起重机》（GB/T 6067.5-2014）：“6.2.2.1 电源滑触线通常采用安全滑触线、刚性滑触线或型钢；6.2.2.3 刚性滑触线或型钢的布置应与周围设备有足够的安全距离，或采取安全防护措施。”

（三）横州市市场监督管理局。要认真履行起重机械等特种设备的行业监管职责，加强对企业的起重机械等特种设备的登记注册、定期检验、安全检查等工作；严格要求企业按照起重机械操作规程使用起重机械、督促企业定期对在用起重机械和吊具实施自行检查和维护保养，同时加大对停用的起重机械等特种设备的检查，督促企业充分辨识起重机械使用、停用状态安全风险，坚决杜绝起重机械“带病运行”。
