池州贵池安徽笃敬建筑工程有限公司“11•23”较大坍塌事故调查报告

2023年11月23日9时13分许，贵池区县道513双观路改建工程K1+840M处，双观路杆线迁移工程施工过程中发生一起坍塌事故，造成3人死亡，2人受伤，直接经济损失492万元。

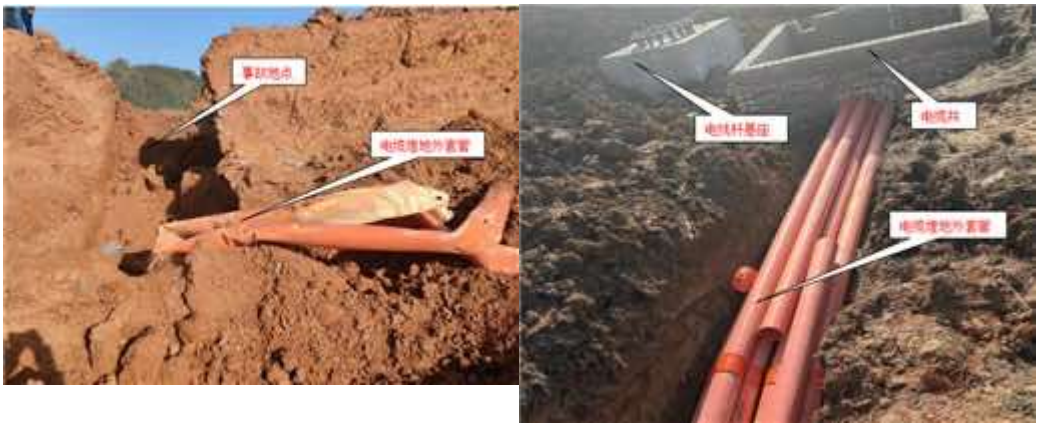
图2　事故现场示意图

经现场勘查，该起事故发生在双观路杆线迁移工程施工过程中，事故发生点位于贵池区县道513双观路改建工程K1+840M处，事故发生区域为横穿道路的沟槽内，沟槽深约4米、宽约1.4米、长度约7.5米，沟槽两侧坡壁坡角近乎90度，沟槽内外土体为砂质黄土，土质粘性潮湿，沟槽两侧坡顶线外延2米范围内堆放有浮土，堆载高度约1.2m，沟槽内壁和两侧堆载土方均出现坍塌破坏，沟槽东侧坡顶放置有一台挖掘机，距坡顶线2米左右，沟槽底部埋设有保护管，部分保护管折放在坍塌后的土块表面。在沟槽底部散落有3把铁锹、2顶安全帽、1套雨衣。

事故发生当日，笃敬公司陈*红在施工现场负责组织施工，项目安全管理人员吴*平未赴施工现场进行安全管理。作业现场未设置安全警示标志、标识，沟槽周边作业区域未设置安全护栏，沟槽边坡无任何支护。

经调查认定，该起事故的直接原因是：现场未按照《公路工程施工安全技术规范》（第3.0.2款））规定施工，施工过程中采用垂直开挖方式开挖沟槽，在沟槽开挖深度超过3米情况下，未采取放坡处理等支护措施，导致沟槽边坡失稳塌方。

（一）健全安全体系，落实安全生产主体责任。笃敬公司要深刻吸取事故教训，认真贯彻落实《安全生产法》等法律法规，切实落实企业安全生产主体责任。一要严格执行项目基本建设程序，施工作业前，严格履行各类审批手续，制定完善施工方案，严格按照方案进行施工；二要严格执行施工规范，督促施工人员按照安全生产规章制度和安全操作规程作业，加强对施工人员的安全技术交底，教育施工人员掌握安全操作技能，熟悉事故应急处置措施；三要全面梳理完善安全管理体系，加强作业现场安全检查和隐患排查，对发现的问题登记造册，明确具体责任人、整改措施和整改时限，确保及时消除各类安全事故隐患。
