龙华（区）龙华（街道）石清大道二期道路工程施工二标项目“7·31”一般车辆伤害事故调查报告

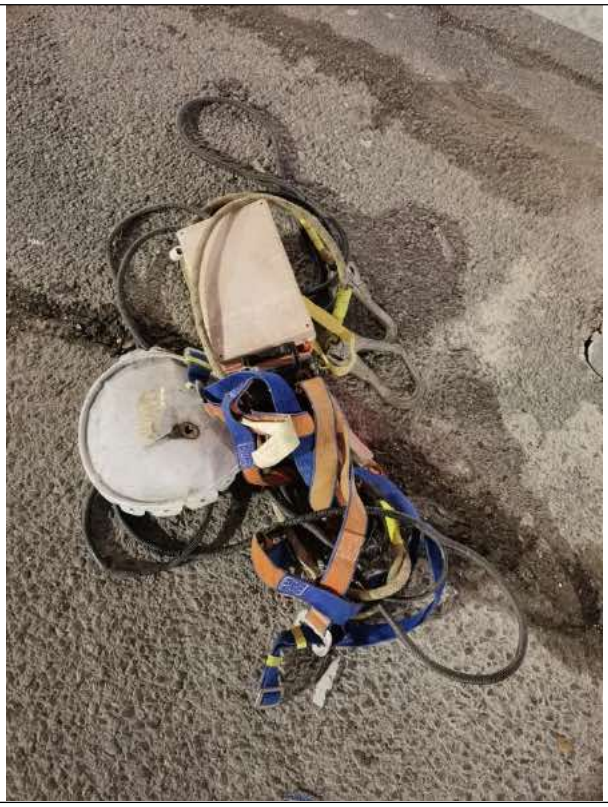
事发场所位于龙华区龙华街道龙观大道与石清大道交汇处，具体位置为石清大道跨龙观大道桥梁西北侧底部，现场发现有 1 个水马围挡及数个交通锥，地面可见 1 个安全帽和 1 组安全带。根据现场视频监控显示，单柏初坠落时身上佩戴安全带，但其在涉事登高车上撞击后即从作业平台坠下，安全带未有明显损坏，故判定单柏初作业时未正确使用安全带。（如图 3、4 所示）

图 4 事发现场安全带状况

（三）珠海东新公司要深刻吸取事故教训，督促从业人员正确佩戴使用劳动防护用品，加强作业现场安全监管，提升从业人员安全意识。
