昼利兴隆街道新发药业有限公司“9·8”一般车辆伤害事故调查报告

发布日期：2025-01-10 浏览次数: 25 来源：区应急管理局

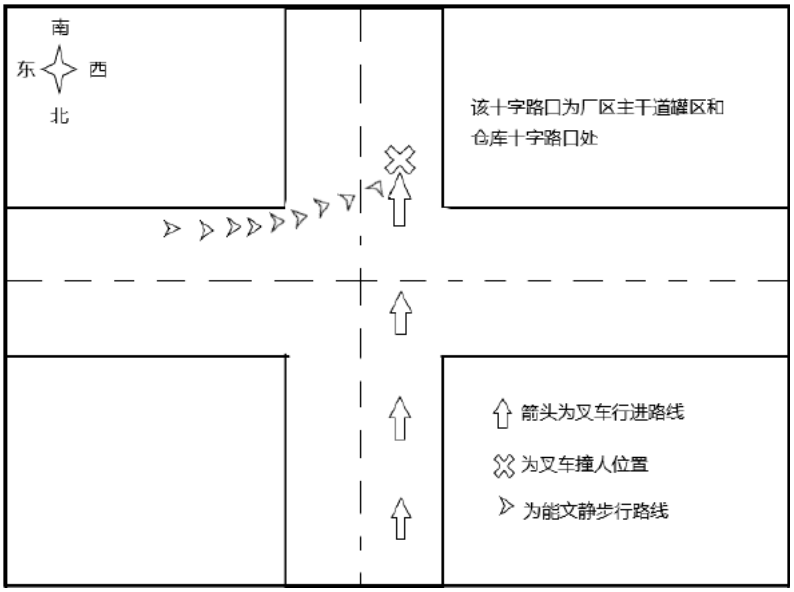
图1 叉车撞人示意图

10时28分30秒许，赵德国驾驶叉车在厂区主干道西侧车道由北向南行驶至罐区和仓库十字路口处时，与正在该十字路口由东向南步行转弯至主干车道的能文静发生碰撞事故。叉车左前部位与能文静发生碰撞，从后方将能文静撞倒并碾压，导致能文静受伤，送医后抢救无效死亡（详见图1 叉车撞人示意图）。

事故直接原因是叉车驾驶员赵德国在驾驶叉车行驶过程中，违反《特种设备安全监察条例》第三十九条第二款[]规定，未严格执行公司叉车安全操和特种设备安全管理制度，未集中注意力认真观察厂区道路行人情况，未能及时发现正在路口步行的能文静，导致事故发生。
