吴忠利通区银川三建华治劳务有限公司“5·26”一般高处坠落事故调查报告

2026年5月26日10时50分许，吴忠市利通区吉泰璟樾2期项目工程发生一起高处坠落事故，造成1人死亡。

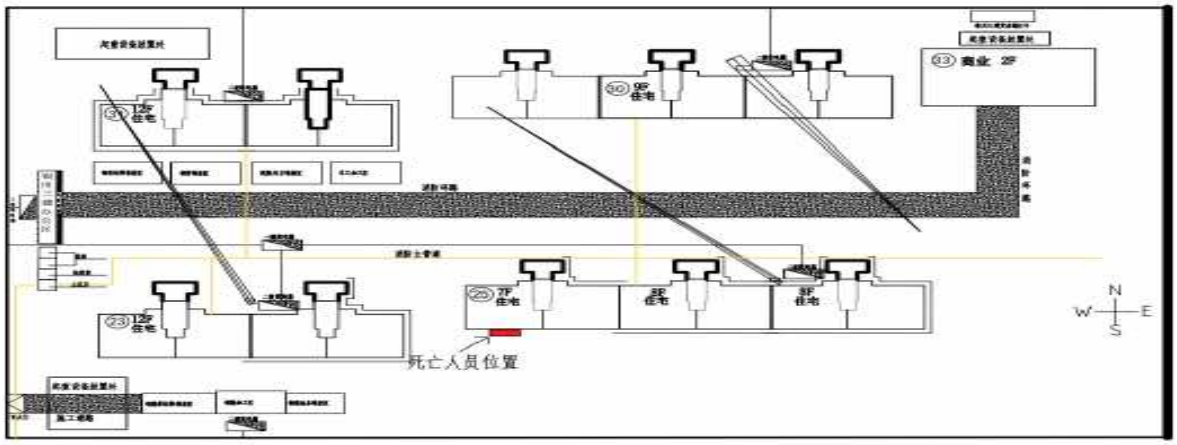
图 2　项目现场示意图

事发项目为吴忠市利通区银川三建集团有限公司承建的吉泰璟樾 23#、25#、30#、31#住宅楼、33#商业楼建设工程。项目现场入口设置带门禁的实名制打卡通道，场地基本平整，主要道路保持畅通，物料码放总体有序。
