# 西充县蜀光烟花鞭炮厂“9·25”一般中毒窒息事故调查报告

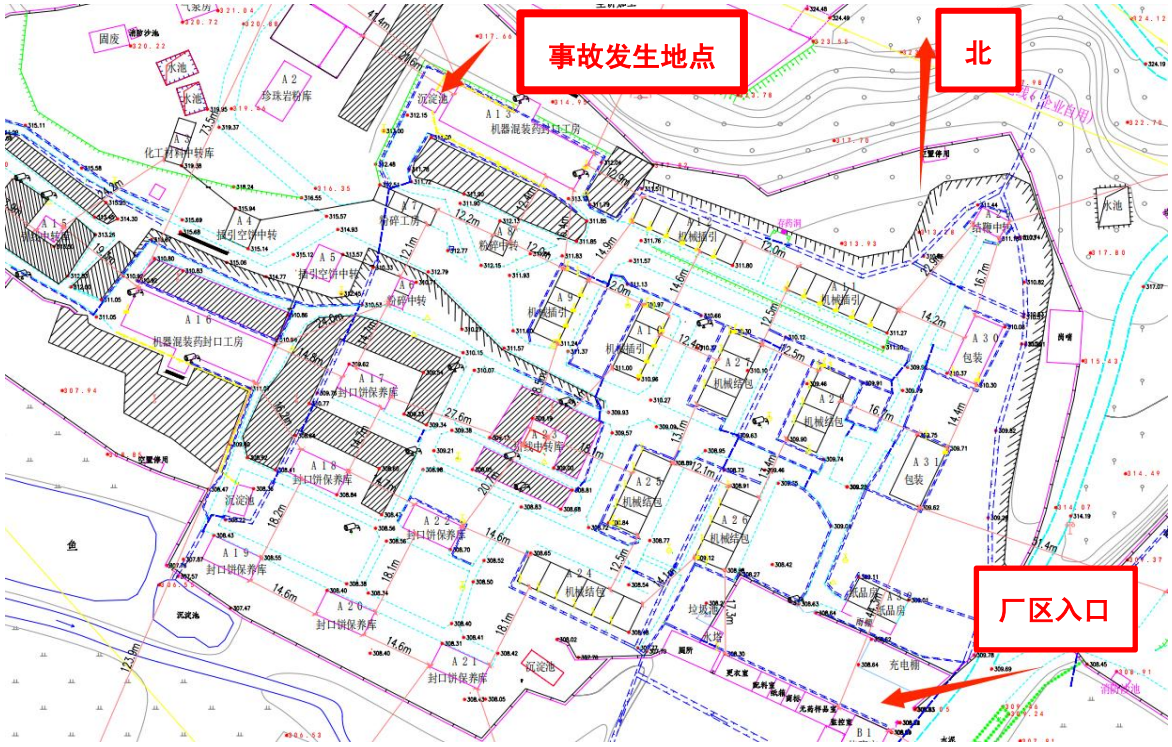
**图 1 事发沉淀池位置示意图**

事发地点位于厂区内A13机械混装药封口工房西侧沉淀池（见图1、2），沉淀池为长方形砖砌结构，总长度约4米，宽度约2.2米，深度约1.75米，中间使用砖体分隔为两部分（见图3）。
