索 引 号：	640501023/2025-00142	文　　号：	
发布机构：	中卫市应急管理局	责任部门：	中卫市应急管理局
有 效 性：	有效	生成日期：	2025年10月22日
标　　题：	中卫沙坡头中卫市茂烨冶金有限责任公司 “8·26”事故调查报告

中卫沙坡头中卫市茂烨冶金有限责任公司“8·26”事故调查报

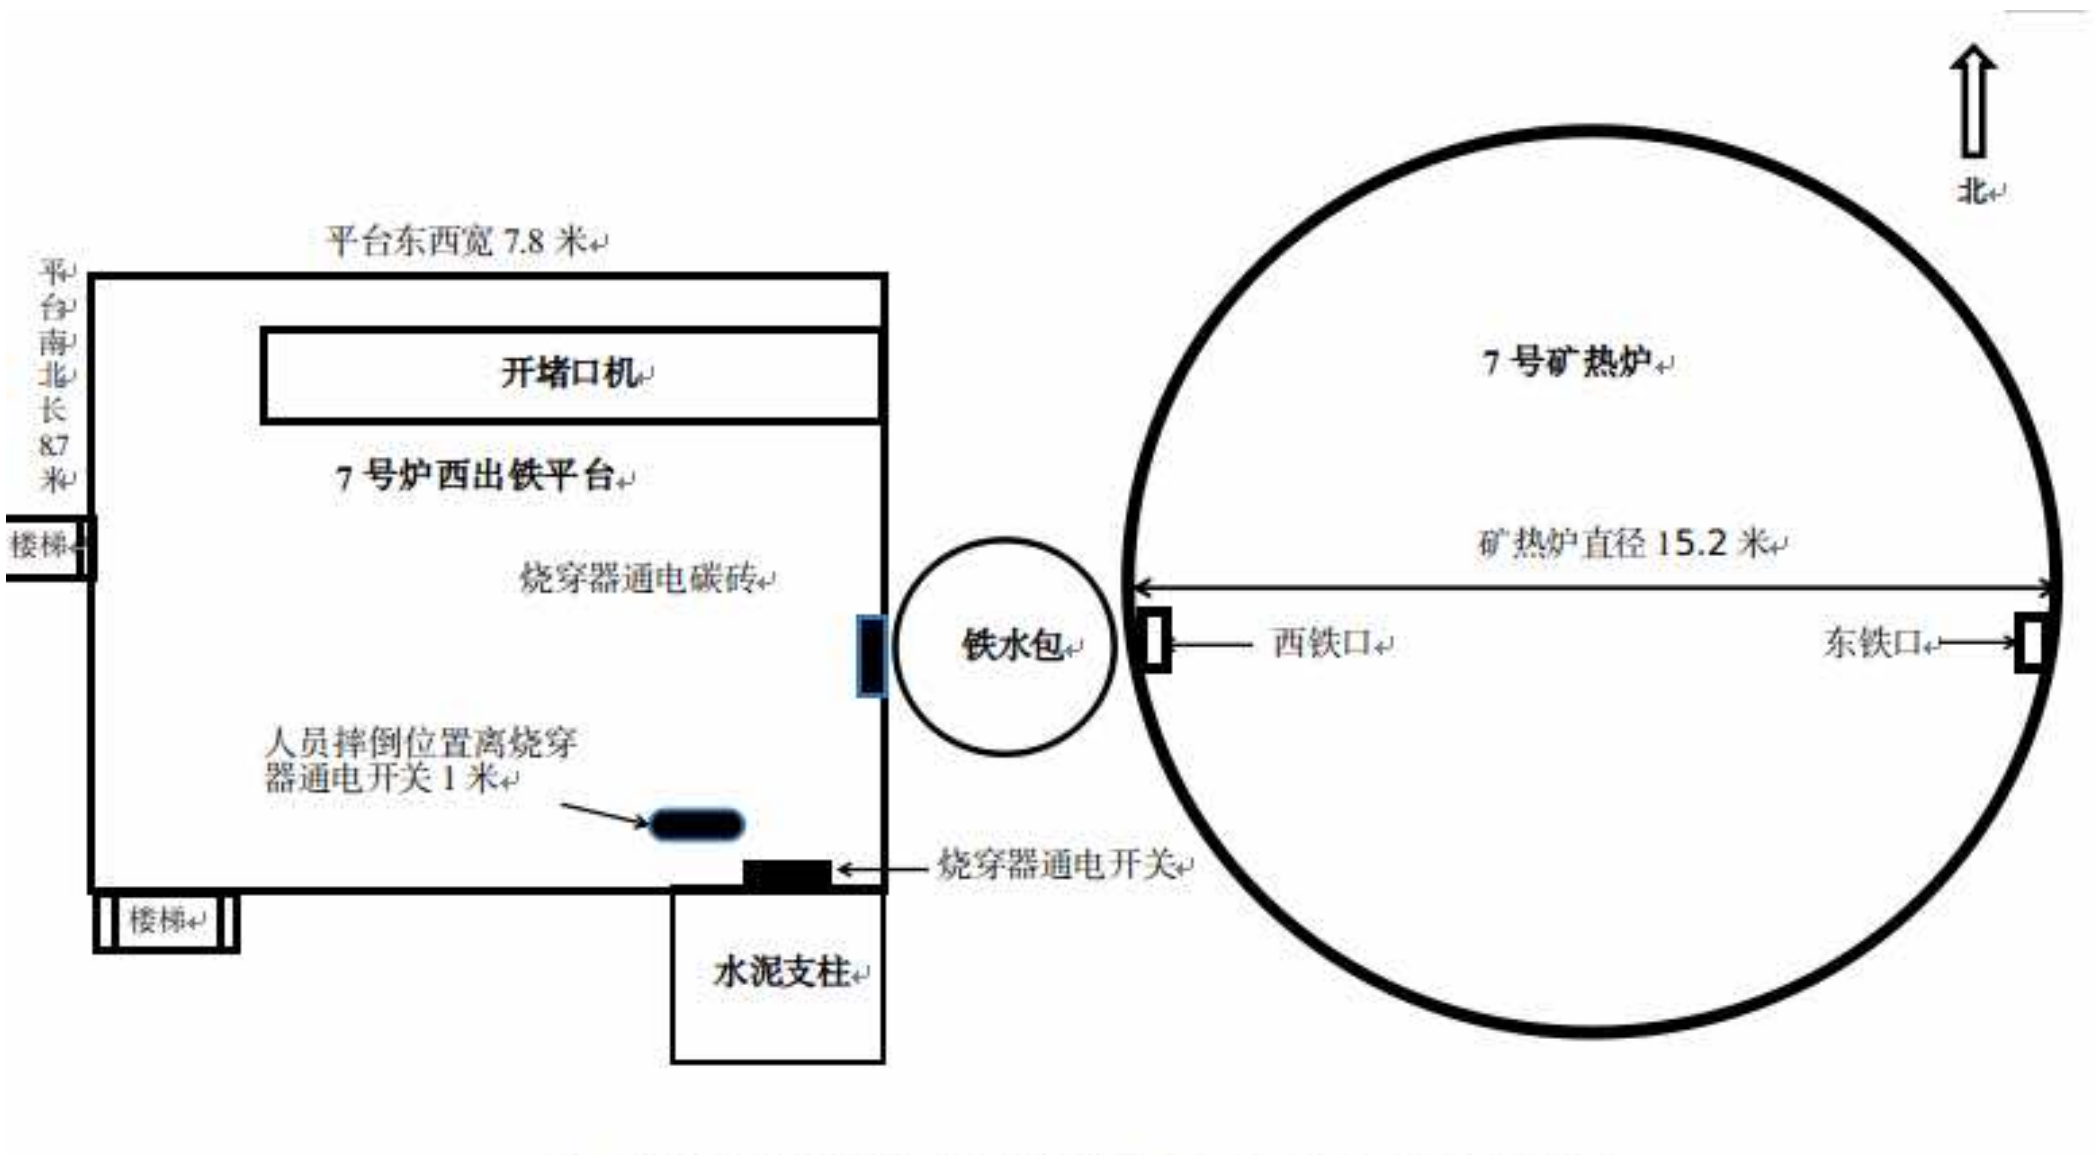
中卫市茂烨冶金有限责任公司事故现场俯视图

事故现场位于茂烨公司7号矿热炉西出铁平台，平台高2.7米，东西长7.8米，南北宽8.7米。烧穿器固定安装在茂烨公司生产车间7号矿
支柱上（距离开口平台0.55米高，最高点1.25米），刘某某倒地位置在出铁平台东南角（距东开口平台护栏1米，距南烧穿器1米）
