宁夏万峰工贸有限公司供暖分公司 “10•31”一般窒息事故调查报告

“10·31”一般窒息事故调查报告

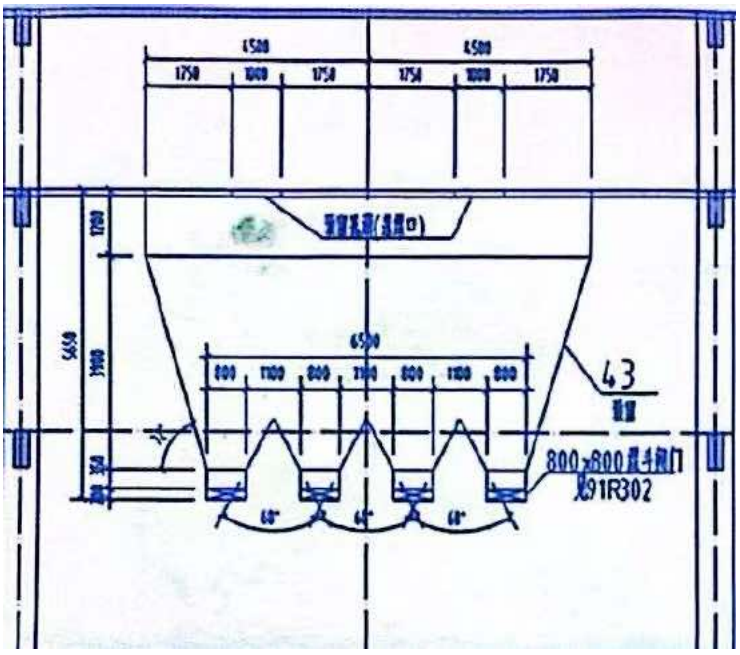
图1煤仓示意图

事故发生地点为宁夏万峰工贸有限公司供暖分公司北区供热站4楼传送煤廊3#65吨锅炉煤仓内，该仓为钢板结构，容积约250立方米，仓
留1米×0.2米预留孔洞（清堵人员出入口），底部为四个0.8米×0.8米梯形煤斗阀门，属于典型有限空间。该仓用于储存锅炉燃烧用的煤颗粒（
储存导致仓壁板结、底部堵塞。仓体未设置有限空间警示标识，未配备强制通风设备、粉尘浓度检测仪及专用防尘呼吸器，仅配备安全帽和麻

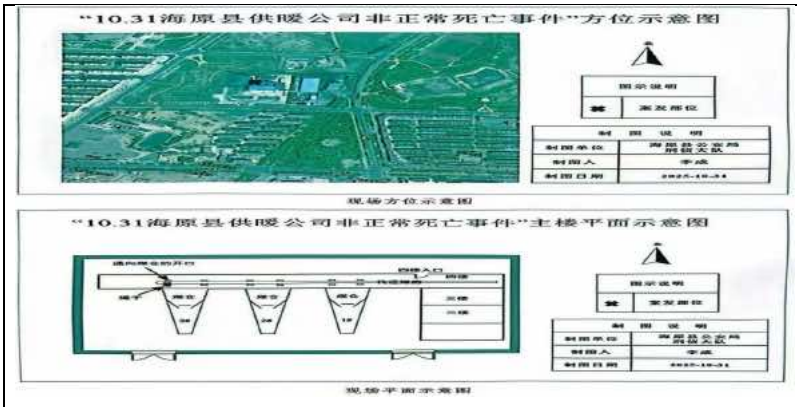
图2事故现场平面图

楼南面东西各有一入口，自西侧入口进入楼内，楼内西侧一至三层贯通，内置1#号锅炉，2#号锅炉，3#号锅炉自东向西排列。楼内东侧[illegible]公楼，第四层东西贯通，入口为一单扇外推式木门，木门呈打开状态。进入四层，四层有一东西走向的传送煤廊，传送煤廊下方为煤仓，送煤[illegible]开口，煤仓下方通向锅炉。根据供暖公司工作人员介绍，案发位置为传送煤廊最西面下方的煤仓内，该煤仓下方通向3#号锅炉，案发前伤者由[illegible]通过绳吊进入煤仓内作业，该开口长1米，宽0.2米，对该开口及煤仓内拍照固定。开口上方南侧地面上有一根绳子，对该绳子拍照固定。
