【区应急管理局】从化区太平镇珠江国际城排污主管道建造工程“6•17”坍塌一般死亡事故调查报告

2022年6月17日11时23分许，位于从化区太平镇从化珠江国际城内A2区公园路的从化珠江国际非污主管道建造工程施工现场发生一起坍塌死亡事故，造成1人死亡，直接经济损失约人民币2.9776万元。

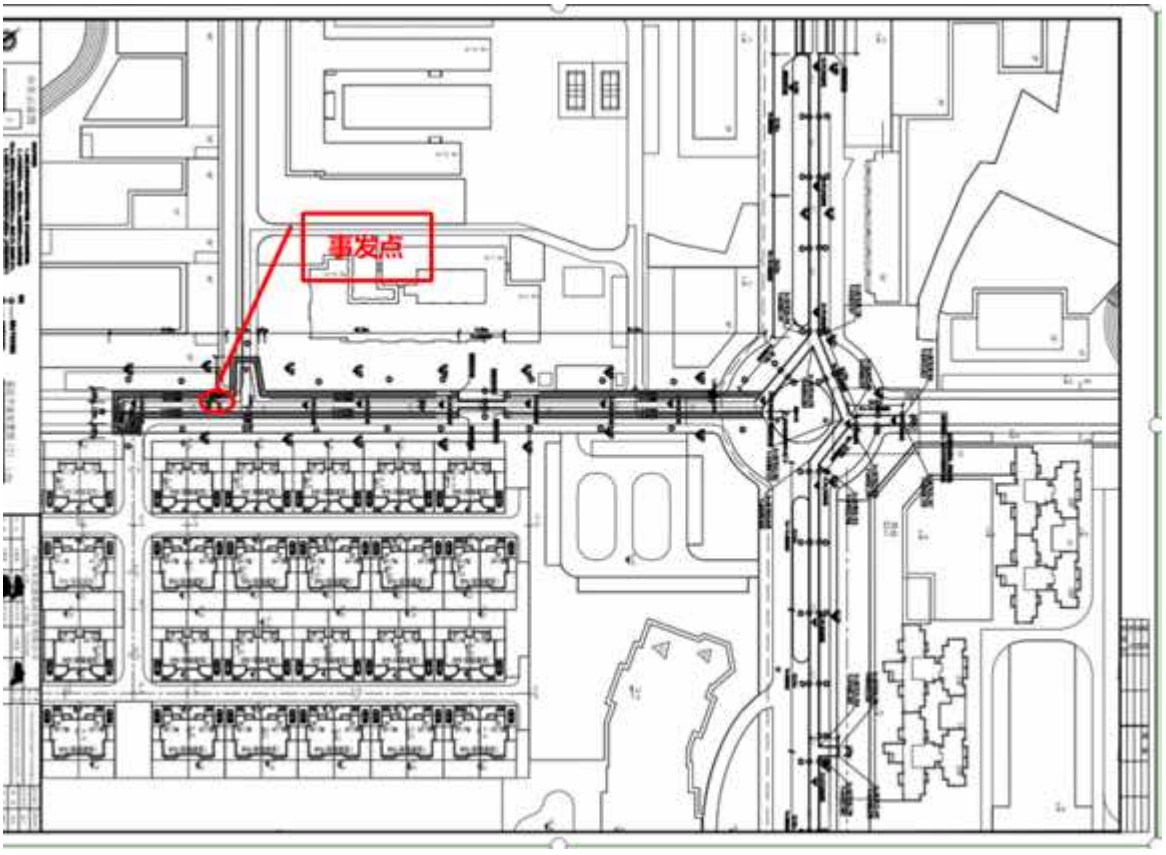
1.现场勘验情况：事发现场位于从化区太平镇的从化珠江国际城排污主管道建造工程施工现场，发点为A2区公园路正在施工的基坑WB3沉沙井北边（见图一）。现场可见一条南北走向、宽约8米混凝土路，路西面有一已开挖的基坑。基坑东侧为混凝土路面，放有钢板桩、沉沙井预制件等施工料；基坑西侧为一排高约1.5米红砖围墙（部分已倾倒），围墙西侧为一块长满草的荒地（见图）。已开挖基坑长共约12米，宽约2.2米，深约3.7米，中间偏南位置叠放着4个直径约1.2米、高约1的沉沙井预制件，沉沙井往东边的基坑壁倾斜；从基坑截面看，上层为约20厘米的混凝土，第二层约20厘米的水泥稳定层，下面均为红土；可见基坑西侧上层混凝土下方已出现大块镂空（见图）。基坑内底部有约15厘米的积水，事发点见一把锄头、一块夹板和一个铲子（见图四）。【证据料：事故现场图片，事发监控视频，勘验笔录】

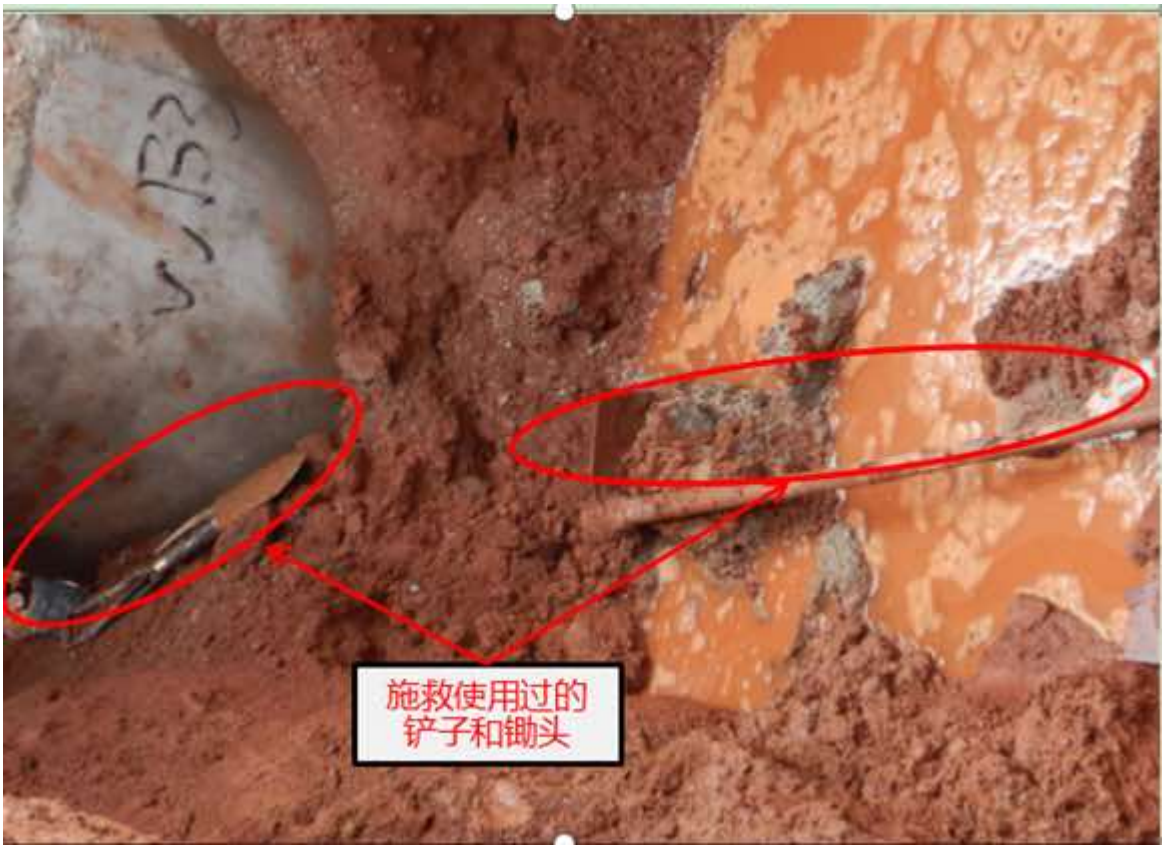
WB3 沉
沙井

该工程为珠江国际城小区内的排污管道改造工程。事发现场开挖处的基坑因地下有石头打不进钢庄，也未进行放坡，而是在破开的混凝土路面上垂直开挖，基坑内未作任何安全支护措施，基坑深匀3.7米，属于危险性较大的分部分项工程（以下简称危大工程）。【证据材料：胡直磊、黎文军、支生、付安平等《询问笔录》，区规划资源分局、区住建局、区城管执法局对《关于商请依法认定州市从化珠江国际城排污主管道建造工程违法建设情况的函》的复函，现场勘验等】

2.基坑开挖作业面的地质为全风化砂质红色粘土，遇水易溶化，事发前持续有降雨，土体含水呈和状态，边坡处于不稳定的临界状态，当唐盛达下基坑作业时边坡土体受到扰动，土体因高度差产的土压力导致内部结构破坏而坍塌。

（一）贵友公司要深刻吸取事故教训，合法承包工程项目，建立完善本公司的安全管理制度，建健全安全生产责任制，加强施工现场安全监管，认真做好施工作业人员的安全教育培训及技术交底乍，按照相关法律法规和标准规范、《施工方案》要求组织施工，严格落实基坑开挖作业的支护措，全面排查整治事故隐患，确保施工过程安全。
