宁夏诚泰建设工程有限公司“10·11”机械伤害一般生产安全事故调查报告

2023年10月11日18:30许，位于石嘴山市大武口区星海镇枣香村工厂化南美白对虾养殖项目工地上，发生1起机械伤害事故，致1人死亡。

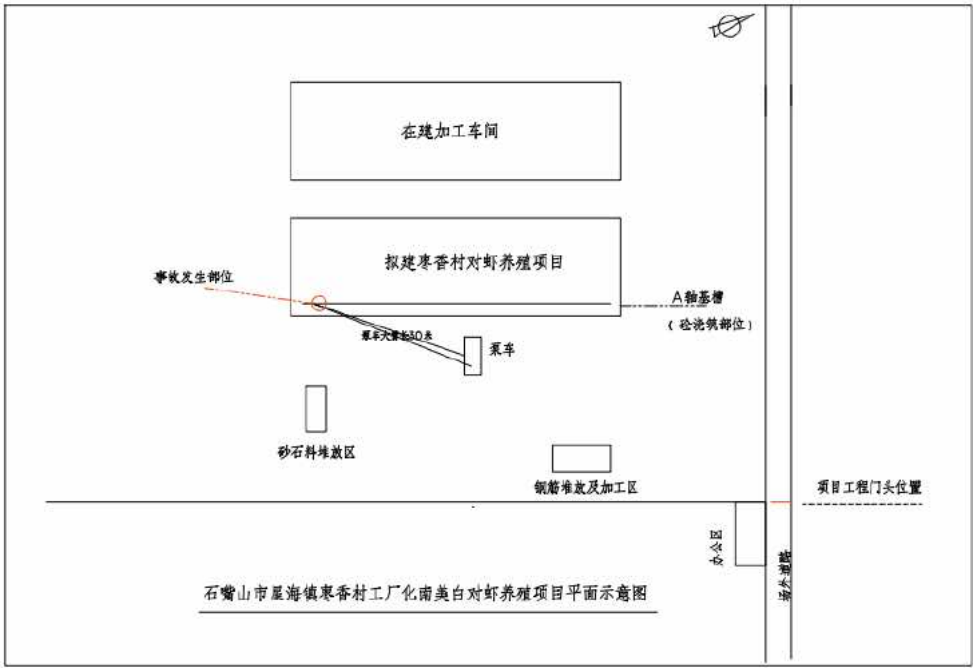
施工现场平面示意图

10月11日，该项目因需开展虾池墙体、基础垫层等混凝土浇筑作业，现场施工负责人王*孝电话联系宁夏众鑫商品混凝土有限公司供应混凝土，宁夏众鑫商品混凝土有限公司调度，驾驶宁B15398的混凝土泵车到达石嘴山市星海镇枣香村工厂化南美白对虾养殖项目施工工地，泵车驾驶员宋*于1车支腿工作后，开始在暖棚虾池墙体进行混凝土泵送浇筑作业，于当日17：30许完成浇筑工作。因施工方宁夏诚泰建设工程有限公司施工现场负责送入施工现场的10吨混凝土浇筑完毕后，再组织工人收工下班。17：50分许，泵车司机宋*和泵车操作员丁*将该泵车开到储存池旁的中间位置，选腿支撑的前期准备工作。因停车位置土质松软，第一次泵车支腿工作失败，于是泵车司机宋*告知施工负责人王*孝，王*孝让宋*再次挪位置。宋*、垫在泵车左侧支腿下面完成了泵车支腿工作，但没有完全达到压实垫平支腿的作业条件便开始作业。18时许，由操作员丁*操作混凝土泵车，在养浇筑作业（长60米，宽1.2米，厚10公分），岳*银手持软管负责控制混凝土从软管出料，把持软管方向；罗*红、金*荣负责混凝土的找平和摊开工腿沉陷至松软的泥土中，导致3米高的臂架向下倾倒在地上，前臂弯头击中岳*银头部，软管绕住脖颈致岳*银倒地。

1.混凝土泵车左侧支腿的支撑地面为未压实的回填土，土质松软，泵车臂架升至36米距离进行泵送浇筑作业，导致整个泵车受力向泵车左前车后尾翘起距地面2米，导致事故发生。
