广西河池国投鱼峰水泥有限公司“1·28”窒息一般事故调查报告

广西河池国投鱼峰水泥有限公司“1·28”窒息事故调查组

2024 年 4 月 30 日

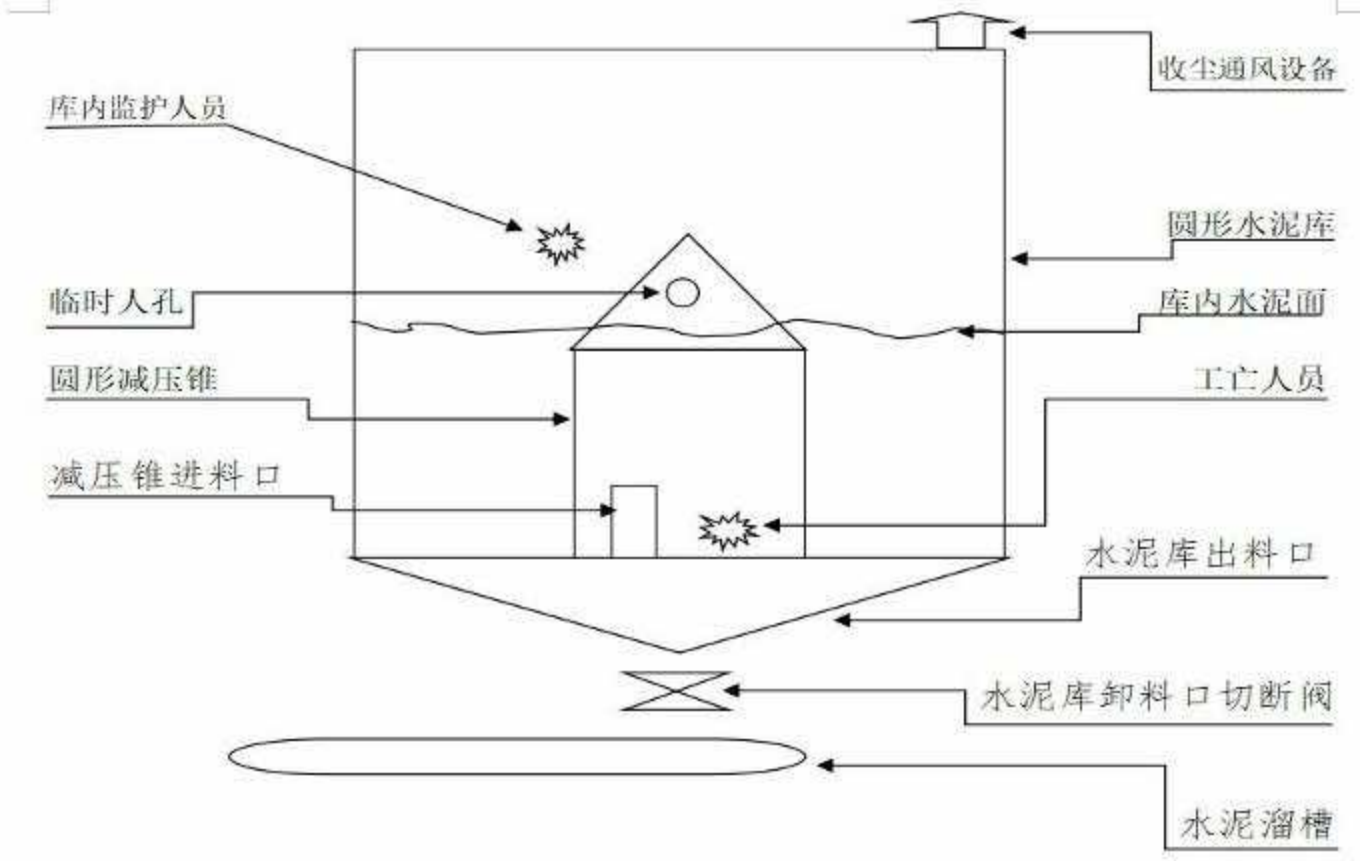
水泥库和库内减压锥及操作人员分布示意图

2024年1月8日，豪发公司开始清理国投鱼峰1#水泥库。1月28日下午13:00，豪发公司安排作业人员常开江、常开林、常开军、常开荣4人进入1#水泥库内进行清库作业，现场负责人王刚强在1#水泥库人孔门外监护，李文刚在库底放料，国投鱼峰公司安排本公司监督人员韦花爱在水泥库人孔门外进行作业监督。13:09分，常开荣、常开林系好安全带从减压锥顶部孔洞用钢管爬梯进入减压锥内部查看排料口堵料情况，随后常开林减压锥内部爬出至减压锥临时人孔外，常开荣留在减压锥内清通进料口的结块，常开江、常开林、常开军在减压锥顶部监护，库内外采用对讲机联系。13:30分左右，减压锥进料口结块突然被清通导致库内大量粉料水泥涌入减压锥内部将常开荣掩埋，常开江、常开林、常开军3人发现情况后立即利用安全带向上拉常开荣，

经事故调查组根据现场勘查、询问笔录、资料调取等情况查明：事故直接原因为豪发公司作业人员常开荣违规进入减压锥内部清通进料口的结块，进料口结块突然清通导致水泥库内大量粉料水泥涌入减压锥内部将其掩埋窒息死亡。
