赤峰山金红岭有色矿业有限责任公司
“11·13”一般高处坠落生产安全
事故调查报告

赤峰市政府事故调查组

2023 年 11 月

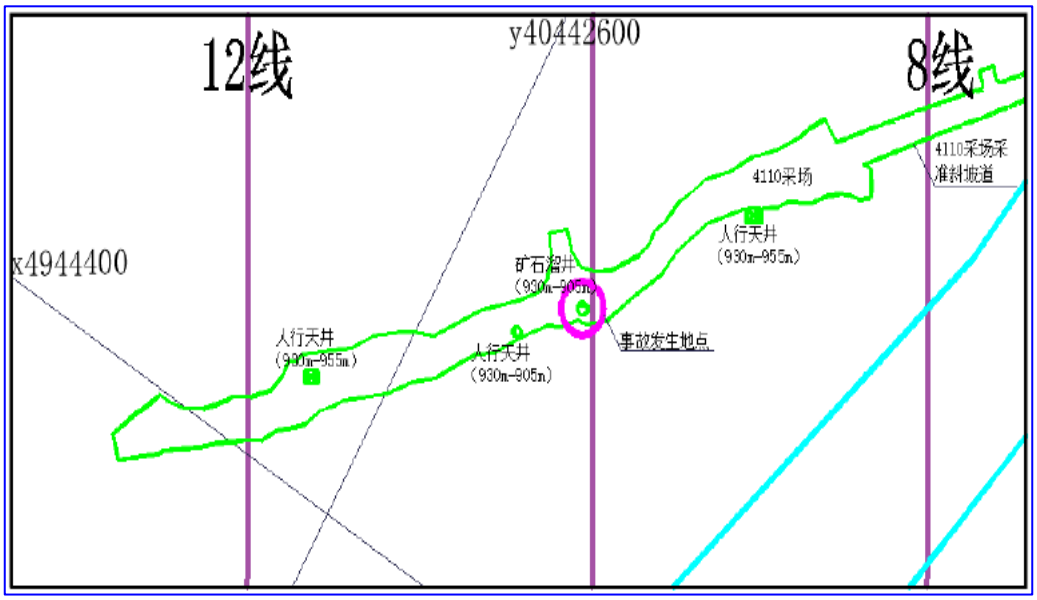
图 1 事故现场示意图

930 米 4110 采场矿石溜井（见图 1 事故现场示意图）

直接原因：宝某某某格在组装钢制溜井高处作业过程中，未系安全带违反操作规程，不慎坠落钢制溜井出矿口渣堆底部。
