天津源弘盛机械有限公司
“3·26”一般生产安全事故调查报告

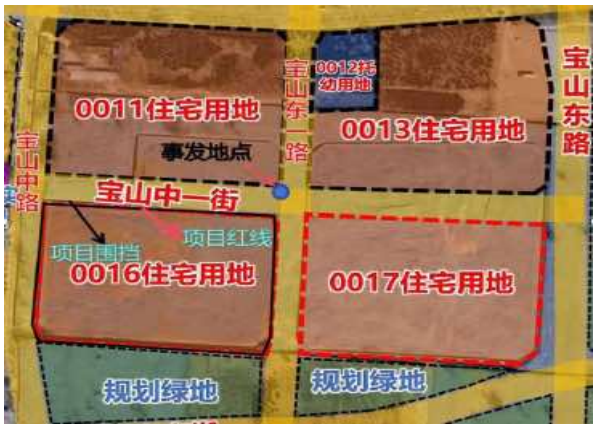
图1

事故地点位于海淀区四季青镇宝山中路东侧HD00-1412-0016地块项目红线外北侧规划道路上（如图1）。现场有一辆货车和一辆汽车吊，货车车头朝西，汽车吊车头朝东，两车车尾相对。货车车牌号为京CRD766，后车厢承载平台（包括折叠尾板）长约5.7米，宽约2.5米。车尾底部有一个可伸缩升降的T型拖臂，旁边地面上有两块木方（垫块）和一个操控T型拖臂的无线遥控器。车厢承载平台前端有两个相同的塔吊标准节（如图2、3），发生滑落将人员砸压的标准节被转移至车厢北侧地面放置。现场的3个标准节型号均为WA7015-10E型200t.m，单个标准节长2米、宽2米、高3.3米，重1.61吨。经测量，3个标准节总长度超出车厢长度约0.5米。

经询问现场人员，货车司机吴**蹲在车尾后方使用遥控器调整T型拖臂过程中，车厢尾部的标准节从尾板滑落至地面，将吴**砸压。

经查，吴**取得C1车辆驾驶资格证，具备驾驶轻型载货专项作业车资格。涉事3节塔吊标准节总重约4.83吨，货车核定载重量为1.5吨，超重装载造成超出车厢承载平台0.5米的最后一节标准节稳定度下降，受到外界扰动发生滑落。

货车司机吴**安全意识淡薄，在核定载重量1.5吨的货车上装载总重约4.83吨的3节塔吊标准节，无视超过车厢长度约0.5米的最后一节标准节稳定度下降的隐患，蹲在车尾后方通过无线遥控器一边操控T型拖臂升降，一边向T型拖臂和标准节之间放置木方。最后一节标准节受T型拖臂液压系统工作时产生的车身抖动影响，失稳从尾板滑落至地面，将吴**砸压，造成事故。

天津源弘盛公司要深刻吸取事故教训，根据本单位生产经营特点依法制定塔吊标准节装卸车的安全操作规程；加强对运输作业中货车司机的培训和交底；加强对塔吊部件装卸车现场的管理和隐患排查，及时发现并消除车辆超载，且塔吊标准节超出车厢长度易滑落的隐患；依法履行危险因素告知义务，避免类似事故再次发生。
