信丰大唐工业园信丰县丰固水泥有限公司“7•18”一般触电事故调查报告

信丰大唐工业园信丰县丰固水泥有限公司“7·18”一般触电事故调查报告

信丰县政府事故调查组

2025年10月

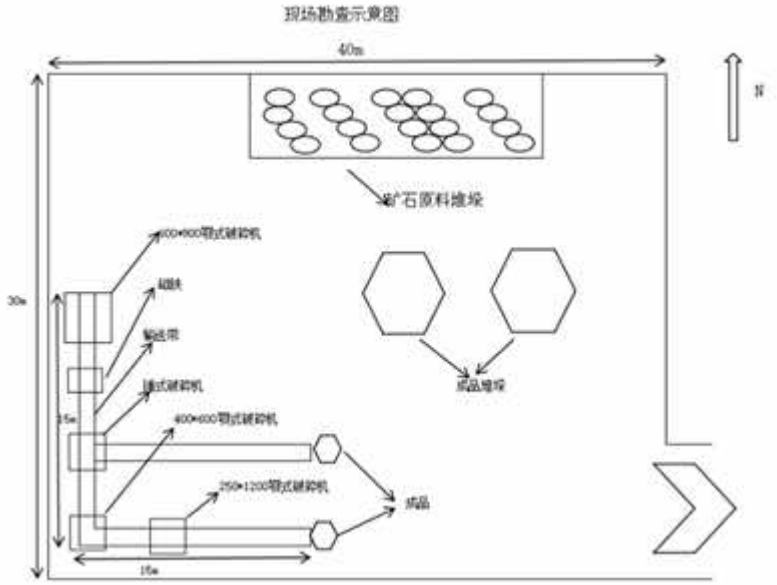
2时42分左右，杨某文在拿仍放在加工点的照明灯欲挂回原处（磁铁上方挂钩处）时，右手大拇指和食指碰触到了照明灯接线电缆裸露的电线（右手大拇指和食指第一指节有灼伤痕迹，全身无其他伤痕），触电倒地（仰卧，头朝输送带距离1米多），杨某巧大喊了一声“触电了、人倒了”，并从大机工位向杨某文倒地处跑去，刘某某在听到喊声并看到杨某文倒在地上后，立即跑到距离10米的总开关处关闭了整个车间的电源总闸。然后会同杨某巧一起将杨某文抬至空旷处进行了按压胸部施救，此时，杨某文还有动，同时拨打曹某电话。2时46分许曹某赶到现场组织抢救（做心肺复苏），同时拨打120急救电话。3时17分许救护车到达现场，医生进行了现场抢救，3时43分救护车将伤者运往医院；12时30分，杨某文经抢救无效死亡。

现场勘查时，磁铁上方挂钩处的照明灯已经被企业人员收起，放在距离大机输送带约5米的水泥支柱墩上，展开后长约10米，由插头、连接电缆和灯泡组成，灯泡已破损，电缆有8处由电工胶带包裹的接头，其中一处已经裸露并断开。

杨某文擅自移动带电的照明灯具，右手碰触到了接线电缆裸露的带电电线，且未做好个体防护，电流经其右手、与人体和地面形成回路，导致触电身亡，是事故发生的直接原因。
