永康西城街道曾亮（无照）塑料颗粒生产场所“3·13”一般机械伤害事故调查报告

永康市人民政府事故调查组

2026年5月

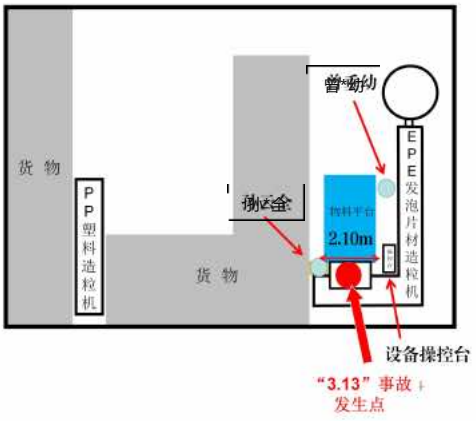
事故发生点共放置有2台设备，1台为135型EPE发泡片材造粒机，另1台为PP塑料造粒机（如图2所示）。因现场救援，发生事故机器的机盖以及喂料口上半部分被拆除，螺杆叶片被叉车吊起取出，紧贴喂料口的物料平台以及木质楼梯被

经曾*对事故现场进行还原，发生事故的135型 EPE 发泡片材造粒机喂料口为敞开式 无任何安全防护设施 ,上口尺寸：0.88m*0.70m 、下口尺寸：0.73m*0.54m（如图 3 所示），上

口距离地面 1.60m。喂料口东南侧放有木质物料平台（尺寸：2.50m*1.70m*1.20m），用于堆放珍珠棉包裹，喂料口东北侧放置有木质楼梯（如图4 所示）。

机器操控台侧面张贴有 当心触电”的标识，事故机器的转轮侧面有 防止夹手”的警示标识（被珍珠棉货物遮挡），现场无任何安全生产规章制度和相关安全操作规程 无其他安全警示警告标识标牌。

事故机器喂料口未按规定设置工作平面高度[2]和防止人员卷入的安全防护装置[3]。
