东至张溪东至县强力建材有限责任公司“9·21”

一般机械伤害事故调查报告

编制单位：东至县政府事故调查组

编制日期：2024年10月30日

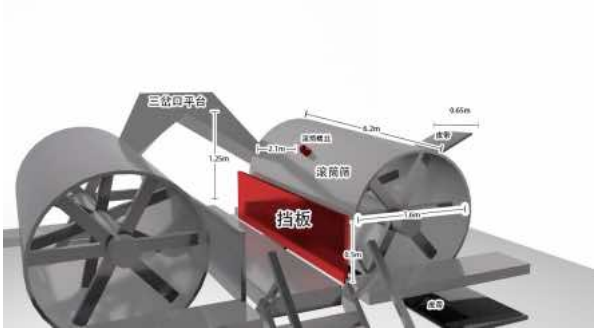
事故现场照片

由于事故车间未安装监控，事故发生时也无目击人员，事故调查组经过现场踏勘、调查询问和事故现场环境综合调查认定，事故发生经过为钢管清理喂料装置时，由于其违规将右侧挡板卸下，作业前未提前清理挡板上的积灰，加之喂料装置距离作业平面较高（距离站立平台1.25米，米），导致其在清理作业时被正在运转的滚筒筛卷倒，滚筒筛与底部托盘间隙较小，周**头部受到反复挤压导致颅内损伤，被皮带传送至防偏站**发现。5时20分左右，公司法定代表人王**及总经理王*接报后赶到现场，此时周**已无呼吸，王**立即开展善后工作。

事故发生地点位于滚筒筛作业平台，平台两侧设置了50cm高的防护挡板，事故发生时当侧挡板处于倾倒状态。事故当晚，阴天，东北风4级该作业车间内配备了4个250W的照明灯具，照明效果良好。
