事故调查报告

鱼峰白莲南环路“2·22”一般高处坠落事故调查报告

来源： 鱼峰区应急管理局

发布日期：2025-05-27 10:30

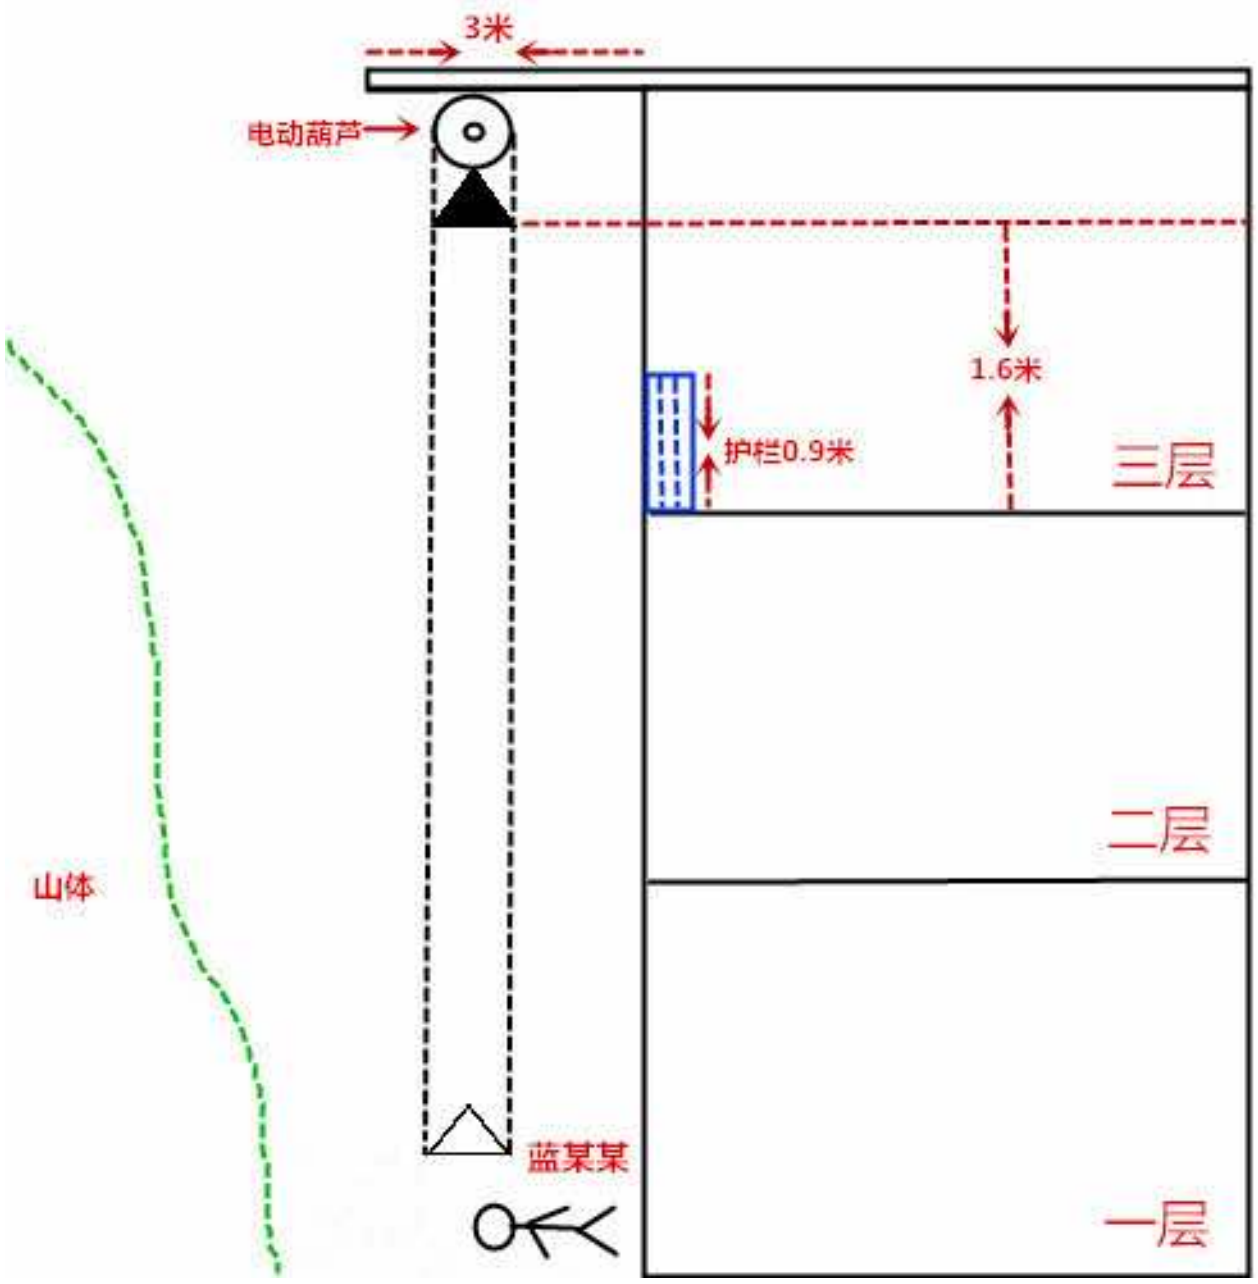
图1　房屋三楼安装的电动葫芦

房屋三楼楼顶安装有一台单轨钢丝绳电动葫芦（型号：CD1；起重量：2T；起升速度：8m/min；运行速度：20m/min；制造厂家：河南省中原凌空起重设备有限公司；制造日期：2013年5月），工字钢轨道延伸至屋外约3米，一楼用4根圆柱钢作为支柱，支柱圆柱钢间的距离长约3米，宽约1.9米。电动葫芦采用手持移动式遥控器控制启动，三楼吊装口约2.6米宽，吊装口临边采用移动式栏杆防护栏，防护栏高约0.9米。电动葫

芦最高吊高处距三楼地面约1.6米，吊板板车长1.48米，宽0.83 米，板车上的钢丝绳可拉伸高度约1米。吊装作业时，因吊高高度限制，如不将防护栏移开，吊板板车将与防护栏碰撞，不能将吊物吊运至三楼屋内。所以在吊装作业过程中，需将防护栏移开，吊装口临空一侧处于无临边防护状态。现场勘验时，不锈钢防护栏已焊接固定。

蓝某玉未佩戴安全帽、未系安全绳冒险进入无临边防护的吊装口进行吊装作业，不慎从高处坠落，蓝某玉的不安全行为是造成本次事故发生的直接原因。

1.陈某明应当吸取本次事故教训，杜绝类似事故再次发生。一是要及时办理营业执照，合法经营。二是确保资金投入，提供必要的资金支持，确保具备安全生产条件，避免因资金不足导致安全事故。三是制定和完善各类安全生产管理制度，加强现场管理，按规定对从业人员进行安全教育和培训，定期进行安全检查，及时发现并消除事故隐患。
