免渡河神雁煤炭“4·28”机械伤害一般事故调查报告

牙克石市人民政府事故调查组

2024 年 6 月 20 日

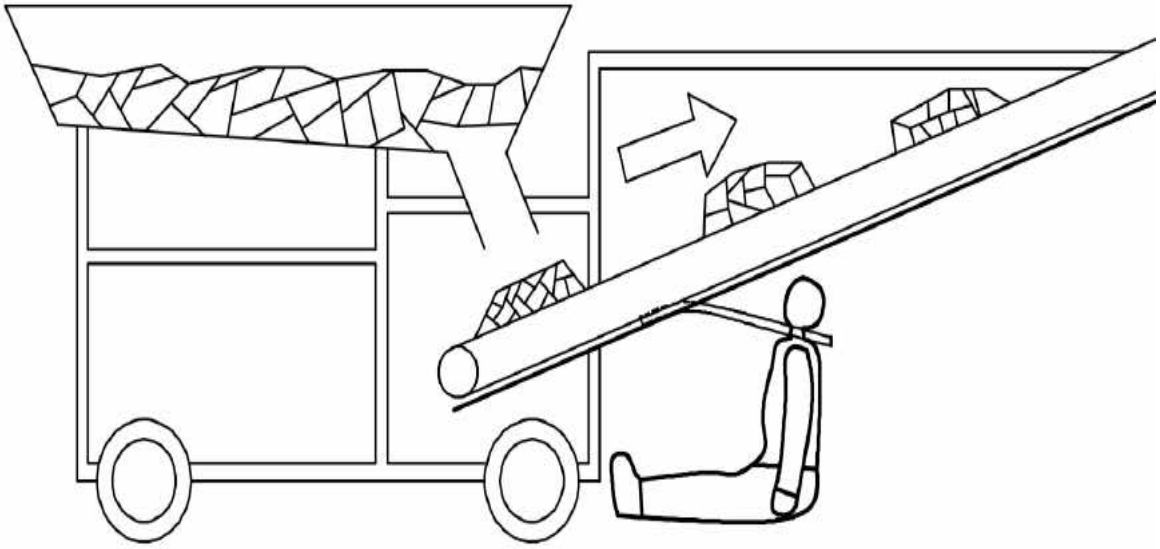
图 1 事故发生位置图

北开。进入院内西侧堆放有粉碎的粉煤块堆，粉煤块堆东侧停放有一辆粉煤块破碎机，粉煤块破碎机输送带朝北，粉煤块破碎机北侧见有一堆粉煤块，粉煤块破碎机斗内见有未粉碎的粉煤块。

粉煤块牌破碎机输送带底部见一个盖有床单的尸体，尸体周围见手套、帽子、口罩等物品。尸体头部上方输送带皮带及浮动管之间夹有一根铁管，铁管中间位置呈弯曲状态，铁管前端焊有扇形的铁片，浮动管西侧部分的泥土已掉落，铁管上方皮带上见有条形印痕。其他未见异常。
