仙桃市毛嘴镇红旗路南段雨污管网维修“10·14”一般中毒事故调查报告

仙桃市毛嘴镇红旗路南段雨污管网维修

“10·14”一般中毒事故调查组

2025年12月2日

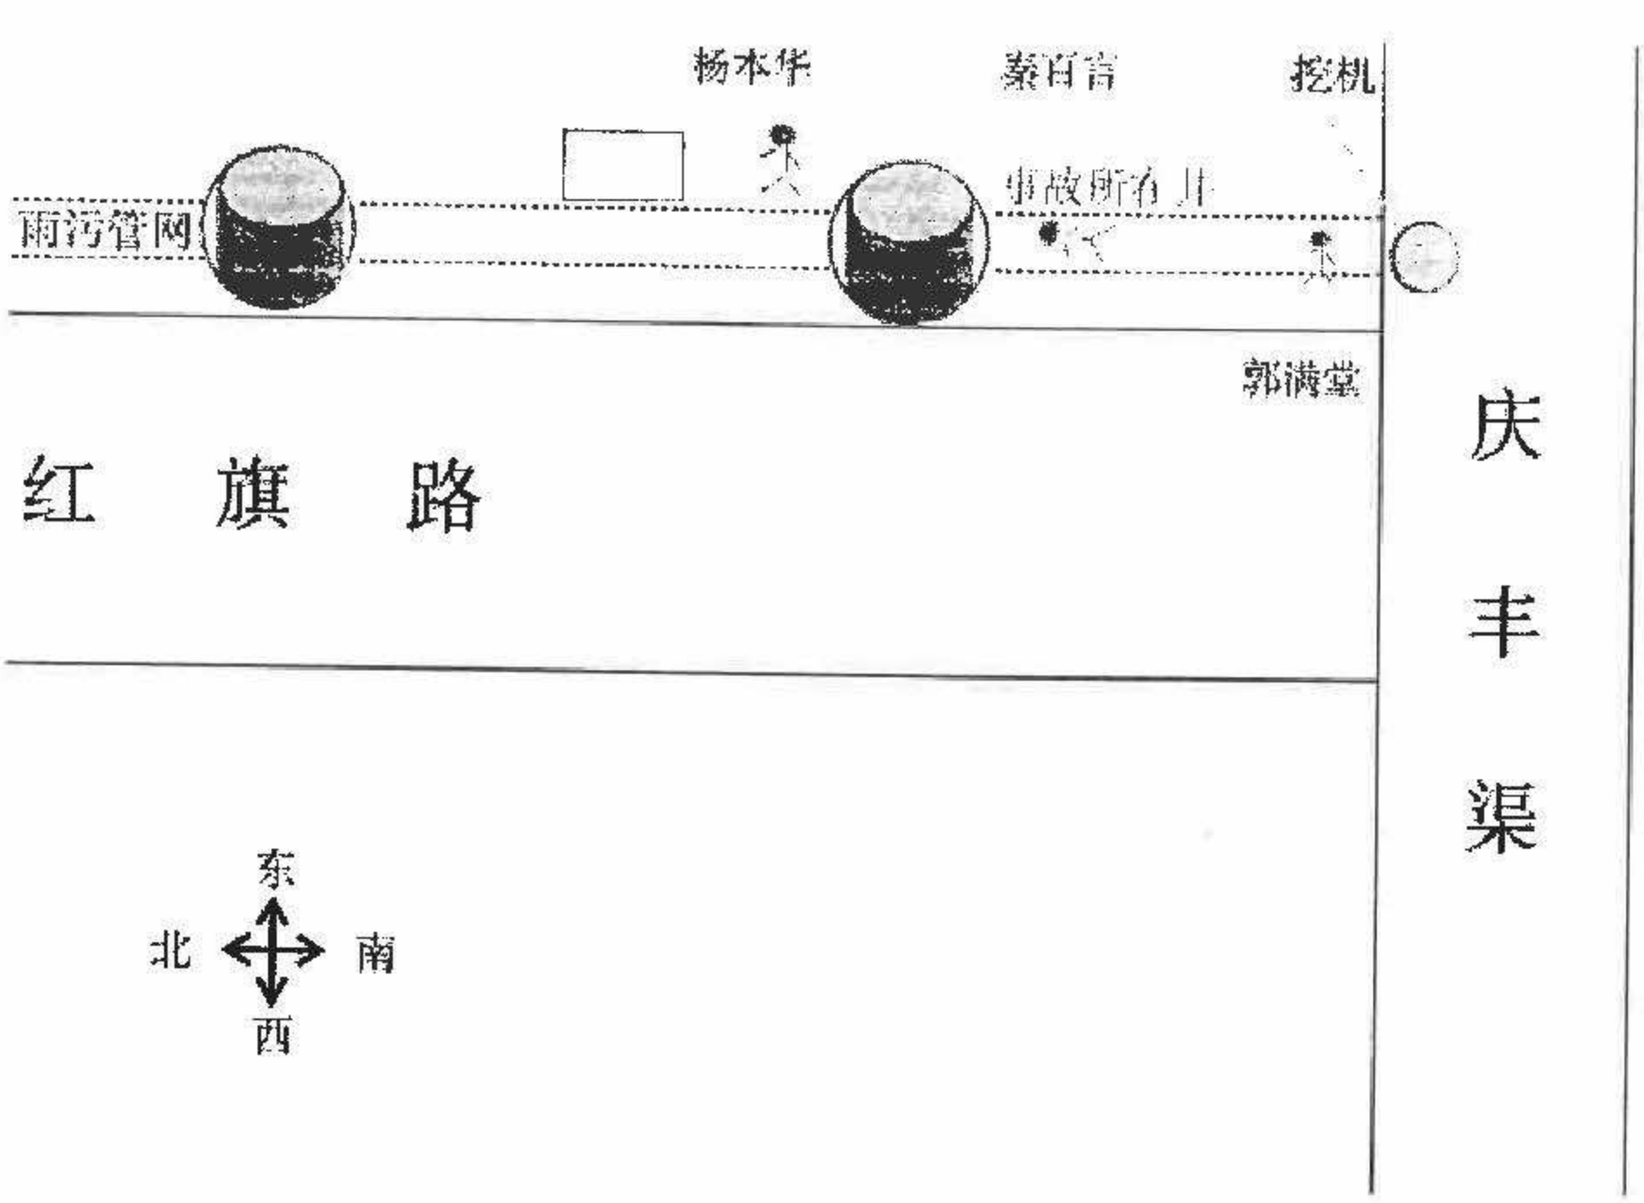
事故发生地位于红旗路南段、庆丰渠以北28.5m，道路东侧的雨污管网下水井处。距北侧井42m，井口小径直径700mm，大径直径800mm，井深2.7m，其中污水深度0.8m，井内壁有两个爬梯抓手。

图1：仙桃市毛嘴镇红旗路南段事故发生地点（雨污管网下水井）
