重庆涪陵中化重庆涪陵化工公司
“2·12”一般高处坠落事故调查报告

重庆市人民政府事故调查组

2023 年 6 月

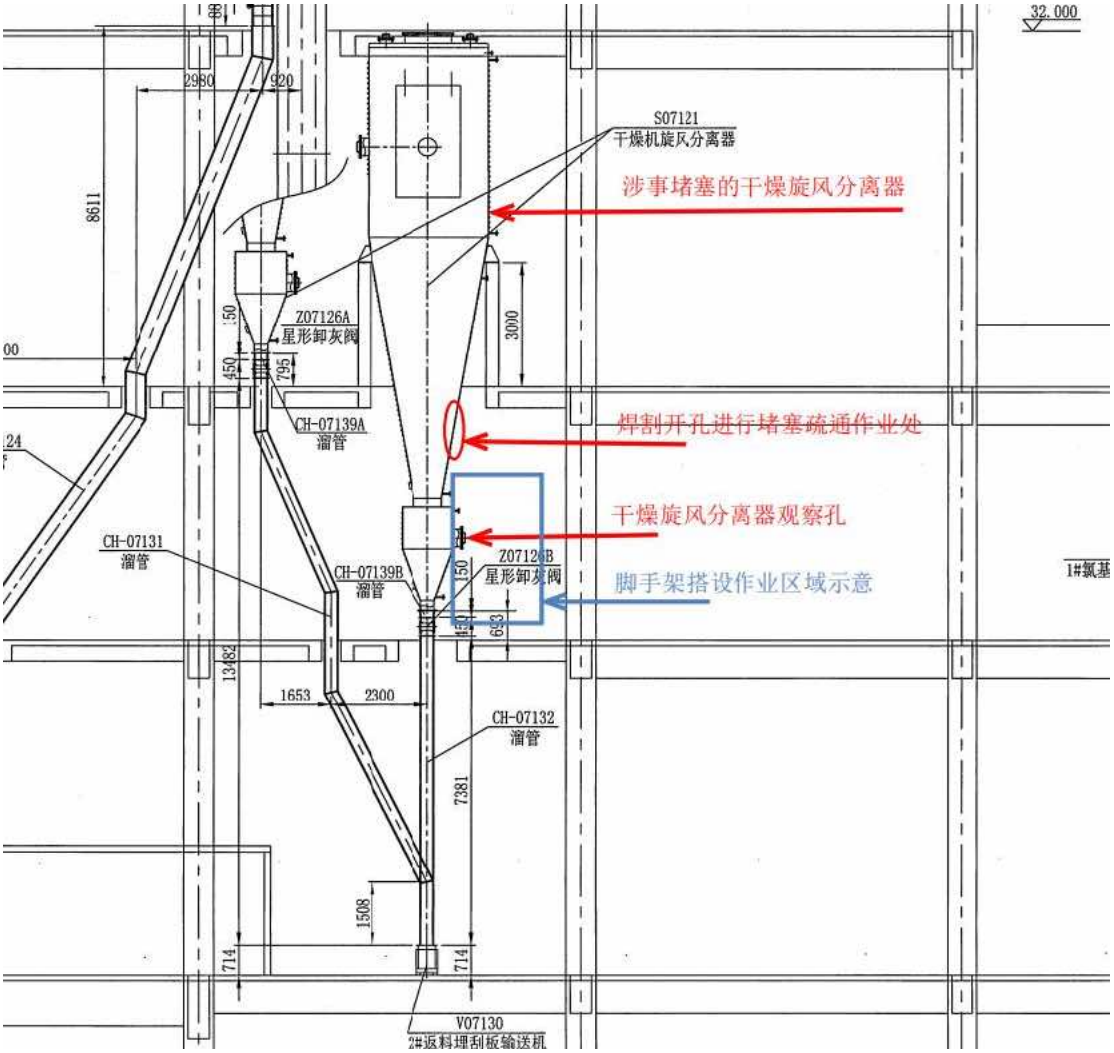
图 3 旋风除尘分离器堵塞疏通作业示意图

磷复肥分厂硝硫基肥（10 万吨）复合肥生产车间旋风除尘器发生堵塞停车，随即在三楼旋风除尘器既有操作平台实施堵塞疏通作业。后因旋风除尘器既有操作平台高度不够，便在旋风除尘器三楼既有操作平台旁搭设扣件钢管脚手架高处作业操作平台（俗称灯笼架，以下简称脚手架操作平台）用于堵塞疏通作业使用。脚手架操作平台搭设完毕后，在旋风除尘器三楼观察孔上方进行气割开孔，工人登上脚手架操作平台进行疏通作业。旋风除尘分离器堵塞疏通作业示意图如下（见图 3）

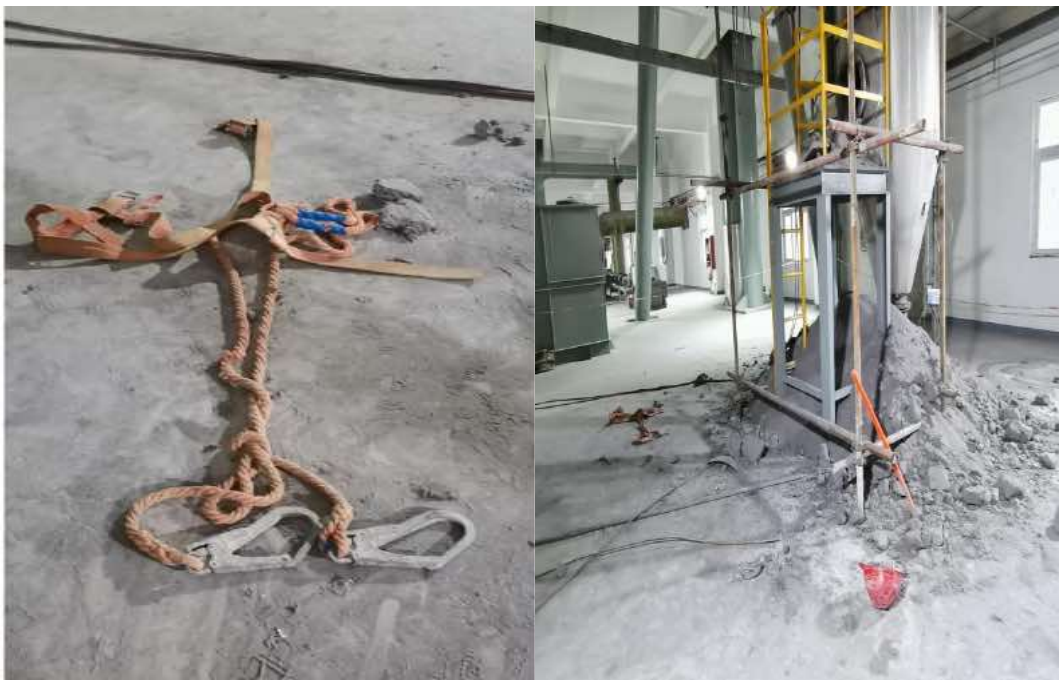
图4 脚手架操作平台

2月12日20时30分许，王良富安排时升丰公司的劳务人员陈志强、王国安轮流登上脚手架操作平台进行旋风除尘器堵塞疏通作业；20时40分许，陈志强清理累了，在翻越作业平台护身栏杆准备下来休息时，不慎从脚手架操作平台上坠落至地面（见图4），坠落高度约3.31m。

脚手架操作平台由扣件和钢管搭设而成，包括封顶护身横杆和扫地杆共四杆三跨，长约 2.35m、宽约 1.28、总高约 4.08m，第三跨处铺设有供人站在上面作业的竹跳板。该脚手架操作平台无供人员上下的通道，未与相邻构筑物进行任何连接（见图 4）。

2.物的不安全状态。脚手架操作平台搭设不符合要求。现场用扣件式钢管脚手架搭设了此次事故中使用的灯笼架，灯笼架由 4 根杆脚手架钢管搭设，灯笼架长度约 2.35m、宽度约 1.28m、灯笼架高度约 3.31m（总高约 4.08m，在距顶步架高约 0.77m 处设置有护身栏杆）；灯笼架为 2 步架，步距分别为 1.61m（第 1 步架）、1.5m（第 2 步架），在灯笼架顶步架高约 0.77m 处设置有护身栏杆；灯笼架未见设置立面防护网、水平兜网和人员上下通道；灯笼架未设置剪刀撑、斜撑、抛撑，灯笼架也未与既有钢平台和设备连接，用手摇动灯笼架存在明显晃动。违反了《建筑施工高处作业安全技术规范》（JGJ80-2016）：“4.1.1 坠落高度基准面 2m 及以上进行临边作业时，应在临空一侧设置防护栏杆，并应采用密目式安全立网或工具式栏板封闭。5.1.1 登高作业应借助施工通道、梯子及其他攀登设施和用具。5.1.1 攀登作业设施和用具应牢固可靠……。6.1.3 操作平台的临边应设置防护栏杆，单独设置的操作平台应设置供人上下、踏步间距不大于 400mm 的扶梯。6.3.1 落地式操作平台架体构造应符合下列规定：……3 操

3.脚手架操作平台的使用不符合要求。现场勘查发现，灯笼架作业层未满铺脚手板，违反了规范的要求。《建筑施工高处作业安全技术规范》（JGJ80-2016）：“5.2.1 悬空作业的立足处的设置应牢固，并应配置登高和防坠落装置和设施”。《建筑施工扣件式钢管脚手架安全技术规范》（JGJ130-2011）：“6.2.4 脚手板的设置应符合下列规定：1 作业层脚手板应铺满、铺稳、铺实；……”。
