道里斯大林沈阳龙盛德源商贸有限公司“11·23”一般高处坠落事故调查报告

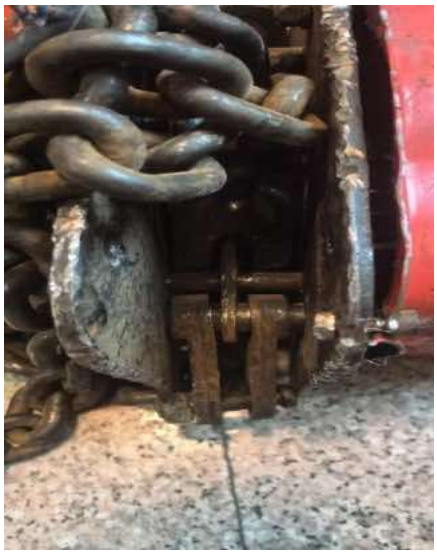
5. 事故发生时，轿厢被吊至12楼进行轨道拆装作业，5吨电动葫芦的钢索突然脱落，导致轿厢坠落至地下室（负一层）。轿厢顶部距一层地面高度为3.154米。作业人员未采用双钩安全绳

交替挂扣方式作业，恰巧在更换挂点时随轿厢一同坠落;

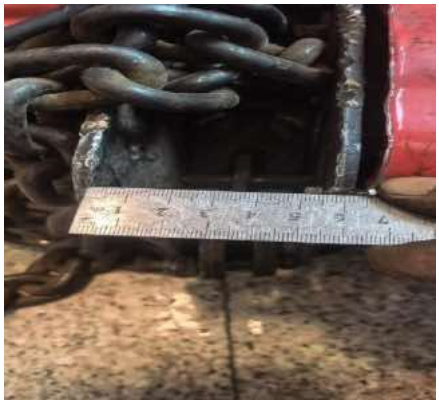
事故电动葫芦钢索导轨槽

6. 经专家组对比检验，事故电动葫芦的钢索保险销已脱落钢索导轨槽发生严重变形，其中脱落处的槽宽变形超过正常尺寸10mm。该变形导致曳引钢索从导轨槽中脱出，引发轿厢及人员坠落。

（正常电动葫芦）　　（事故电动葫芦）

正常宽度 45mm

事故电动葫芦导轨槽

钢索脱落变形位置槽宽 55mm

施工单位采用单根角铁固定的电动葫芦吊索牵引电梯轿厢，施工人员站立于轿厢顶部作业时将拆卸的钢轨堆放在轿厢内，造成轿厢重心偏移与失稳，在其晃动时电动葫芦钢索从导轨槽中脱出，导致轿厢坠落是该起事故的直接原因。

4.严格设备设施管理：建立安全设备台账，对投入使用的设备严格把关，定期检验维护，杜绝使用不合格产品。
